# Doterajšie skúsenosti pri obnove zrúcaniny kláštora Katarínka

15 rokov projektu záchrany kláštora  
sv. Kataríny Alexandrijskej pri Dechticiach

Peter Herceg  
o.z. Katarínka  
ZKSM – OC Katarínka  
Bratislava 2009

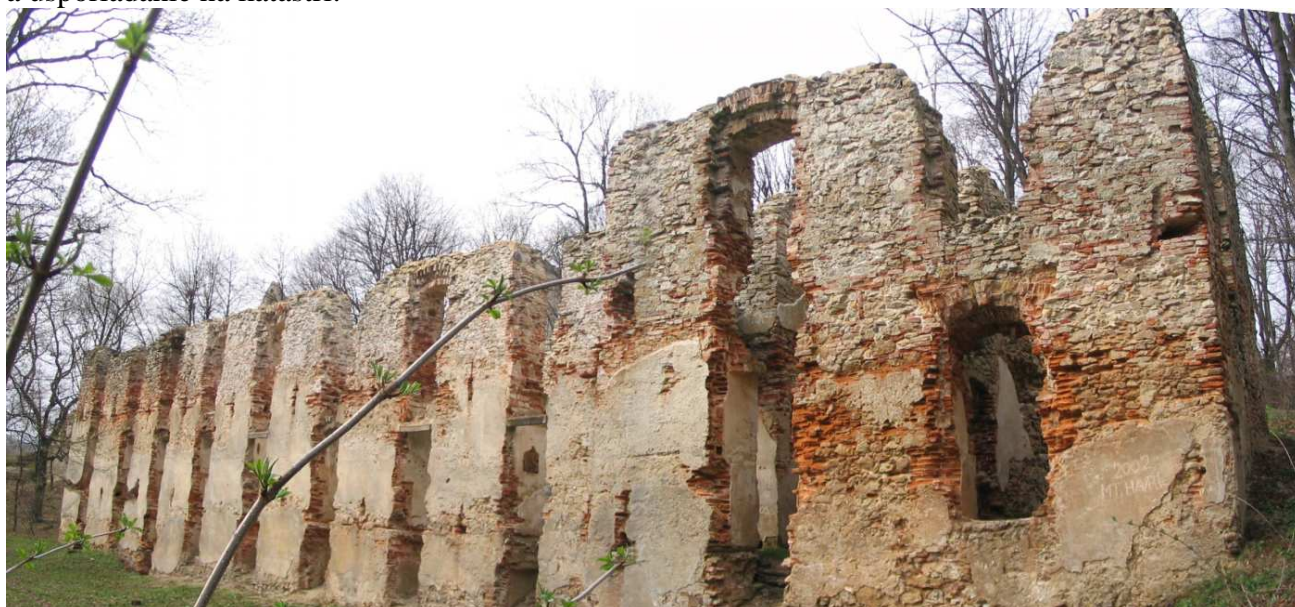
Kláštorná časť vrátane zaniknutých krídiel a nádvorí je majetkom štátu v správe štátneho podniku Lesy SR ako súčasť veľkého lesného pozemku. Kláštor (Obr. 5) teda nie je katastrálne evidovaný a v súčasnosti prebieha jeho zameranie a usporiadanie na katastri.

Obr. 5 Zvyšky južného krídla kláštornej budovy, 2004.

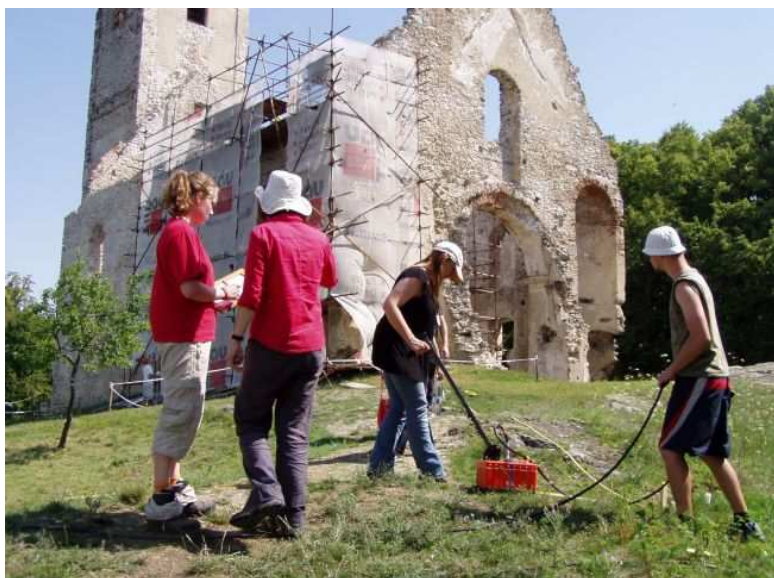
Obr. 7 Geofyzikálny výskum areálu kláštora sv. Kataríny - meranie georadarom. Foto I. Kvetánová, 2009

Mnohé archeologické objekty boli skúmané geofyzikálnymi metódami, ktoré dokážu odpovedať na otázku, aké murivá sa nachádzajú pod zemou a aký je ich pôdorys. Určite je vhodné spomenúť kryptu v lodi kostola zameranú metódou mikrogravimetrie (1998-2000), ktorá bola podľa výsledkov aj skutočne nájdená a preskúmaná. Taktiež boli detegované ďalšie dve zo šiestich kaplniek pred kostolom, veľká (snáď hospodárska?) budova pri kaplnkách, bočné kaplnky pri lodi kostola či priebeh murív v lodi kostola, presbytériu či v dnes už neexistujúcich krídlach kláštora.

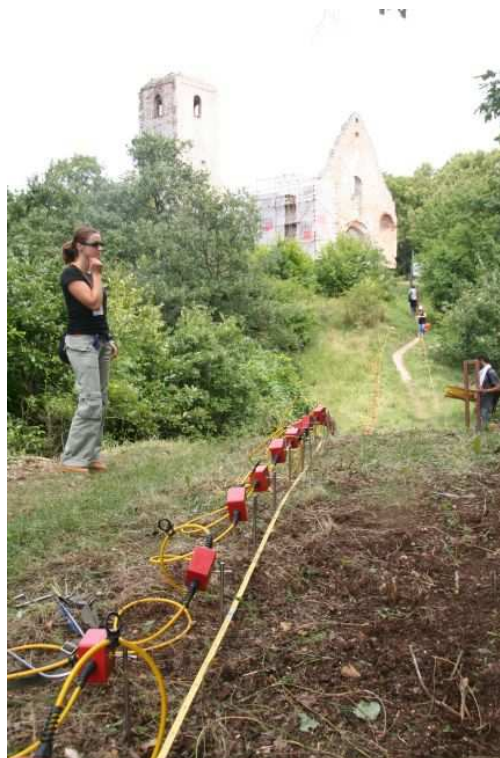
Obr. 8 Geofyzikálny výskum areálu kláštora sv. Kataríny - geoelektrické meranie, 2009.

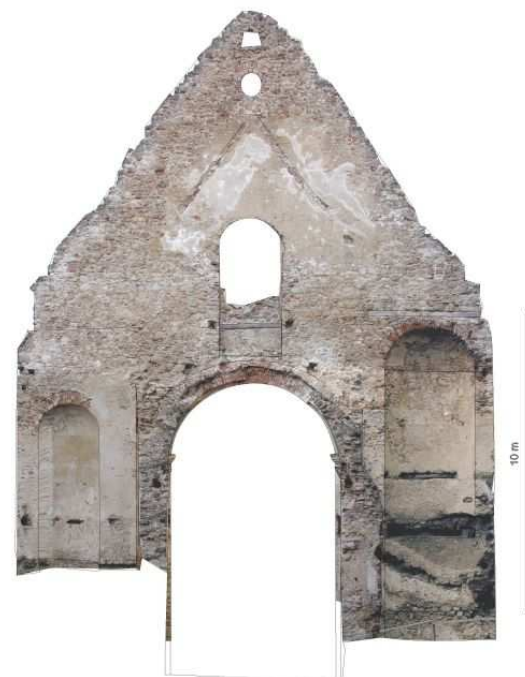
Obr. 13 Ortofotografický pohľad na južný exteriér lode kostola - štítovú stenu. Ortofoto M. Fraštia, 2009.

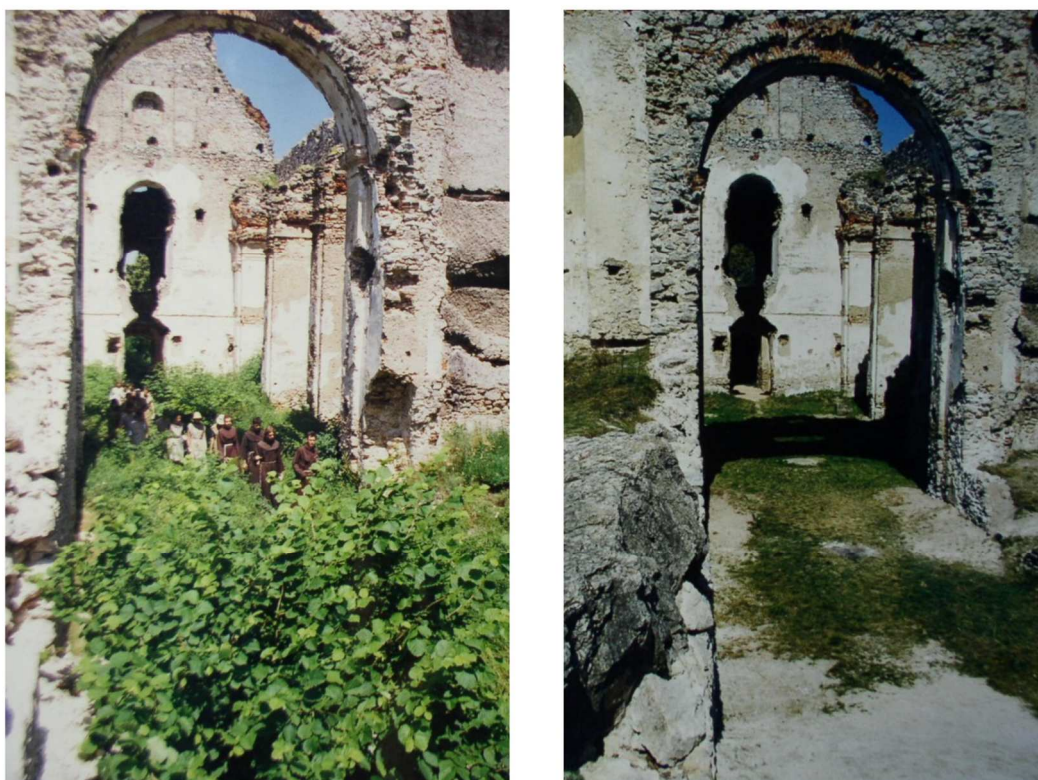
Obr. 15 Loď kostola - stav pred vyčistením a po vyčistení náletovej zelene. 1995, 1999.

Udržiavacie a čistiace práce sú základom permanentnej starostlivosti o tento druh pamiatok. Ich zanedbanie by už po pár rokoch mohlo viesť ku opätovnej degradácii pamiatky a lokality. Spočiatku bolo treba vyčistiť areál od náletovej zelene (obr. 15) a aj ručne odstrániť množstvo stromov zasahujúcich do múrov, ohrozujúcich ich statiku a znemožňujúcich lepšie vysychanie muriva. Odstraňovanie stromov bolo sťažené ich prerastaním pomedzi múry, preto bolo nevyhnutné ich piliť po kúskoch a opatrne na lanách spúšťať, aby nedošlo k poškodeniu múrov. Boli prevedené i základné terénne úpravy a spevnenie chodníkov, aby prehliadka areálu bola bezpečná a pohodlná. Z korún všetkých múrov boli odstránené najnebezpečnejšie uvoľnené kamene aby nedošlo k úrazom spôsobeným padajúcim kamením z múrov. Následne je pravidelne každú sezónu prevádzané nevyhnutné čistenie areálu a kosenie, odstraňovanie odpadkov<sup>4</sup> a prípadných nelegálnych ohnísk.

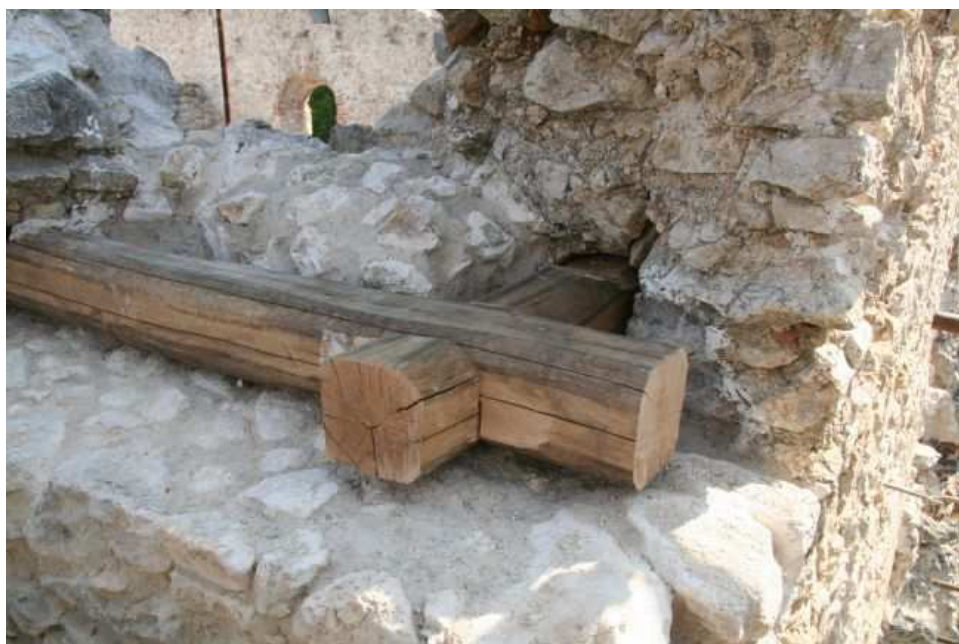
Ďalším materiálom použitým pri udržiavacích prácach bolo *drevo* – ručne kresané dubové trámy z dubov z okolia kláštora, ktoré boli použité ako náhrada zhnitých alebo rozpadnutých pôvodných konštrukcií v murivách. Pôvodné dubové trámy slúžili zväčša ako statické vencie a stužujúce konštrukcie vo vnútri murív a na nárožniach alebo ako odľahčovací prvok nad nikami a víťazným oblúkom.

Obr. 16 Ručne kresané dubové trámy ako náhrada pôvodnej rozpadnutej stužujúcej statickej konštrukcie, 2009.

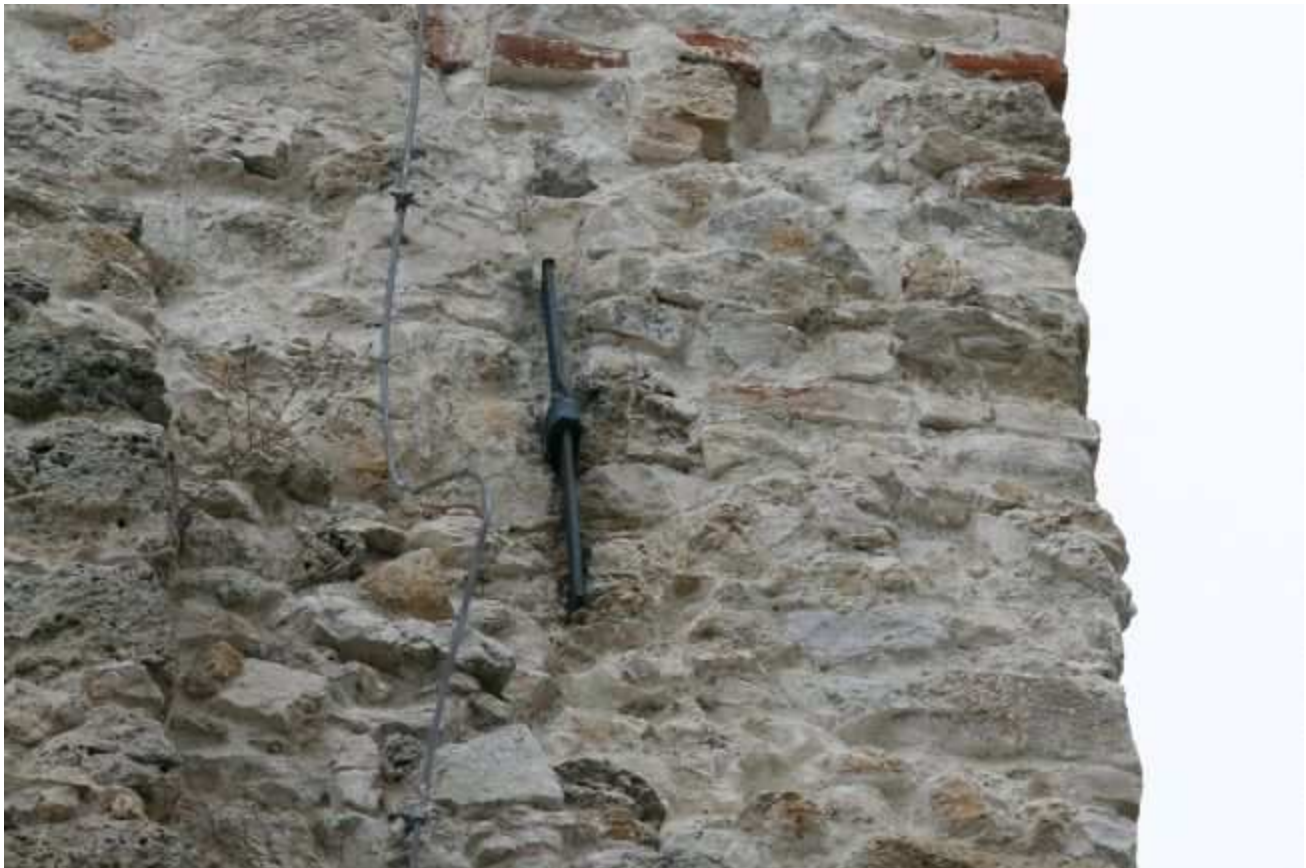
Obr. 17 Pôvodná statická konštrukcia na nároží veže - detail kovovej závlačky osadenej na konci tiahla. Naľavo nanovo osadený hromozvod.

Železné prvky sa v rámci zaisťovacích prác použili jednak na doplnenie vypadnutých alebo zničených závlačiek v tiahlovej konštrukcii veže (hrubá oceľová pásovina, opatrená ochranným náterom) a tiež ako kotviace prvky pri statických prácach na veži a pilieroch vo forme chemicky kotevných oceľových závitových tyčí (Obr. 25 a 27).

V roku 2005 boli takéto statické práce realizované predovšetkým na deštruovanom juhovýchodnom nároží kostolnej veže. Ku vytvoreniu trhliny a deštrukcii došlo pravdepodobne z dôvodu zásahu bleskom do pôvodnej železnej závlačky tiahla na vrchole veže. Vytvorila sa tak vertikálna trhlina od vrcholu veže až do polovice jej výšky siahajúca hlboko do muriva veže. Na základe analýzy dobových zobrazení na fotografiách sa dá usudzovať, že tento prvotný impulz bol niekedy v prvej tretine 20. storočia, ak nie starší, pretože na fotografiách z tridsiatych rokov 20. storočia sú už zjavné menšie deštrukcie v nároží. Postupne s pribúdajúcimi rokmi je na dobových fotografiách možné evidovať postupne sa zväčšujúci rozsah deštrukcie až do vypadania niekoľko m<sup>3</sup> kamenno-tehlového muriva vo výške približne 16-23m. Zároveň bola zjavná hĺbková trhlina od vrcholu veže do polovice jej výšky. Táto trhlina spolu s deštrukciou zásadne ohrozovala celkovú statiku samotnej veže, kde bezprostredne hrozilo zrútenie celého nárožia a tým takmer nerekonštruovateľná strata kompaktnosti veže a jej veľkého objemu. Svoju hmotu muriva si aj napriek poškodeniu veža zachovala asi vďaka tiahlovému systému horizontálnych tiahel ukončených závlačkami, ktorými bola veža zopnutá už počas výstavby (Obr. 17).

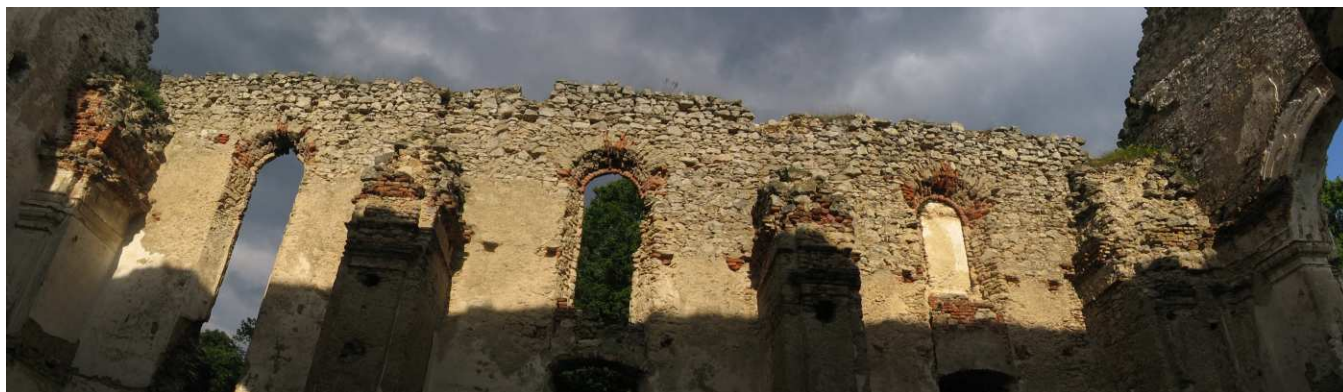
Obr. 18 Interiér východného múru kostola - stav pred konzerváciou a zaistením múru, 2006.

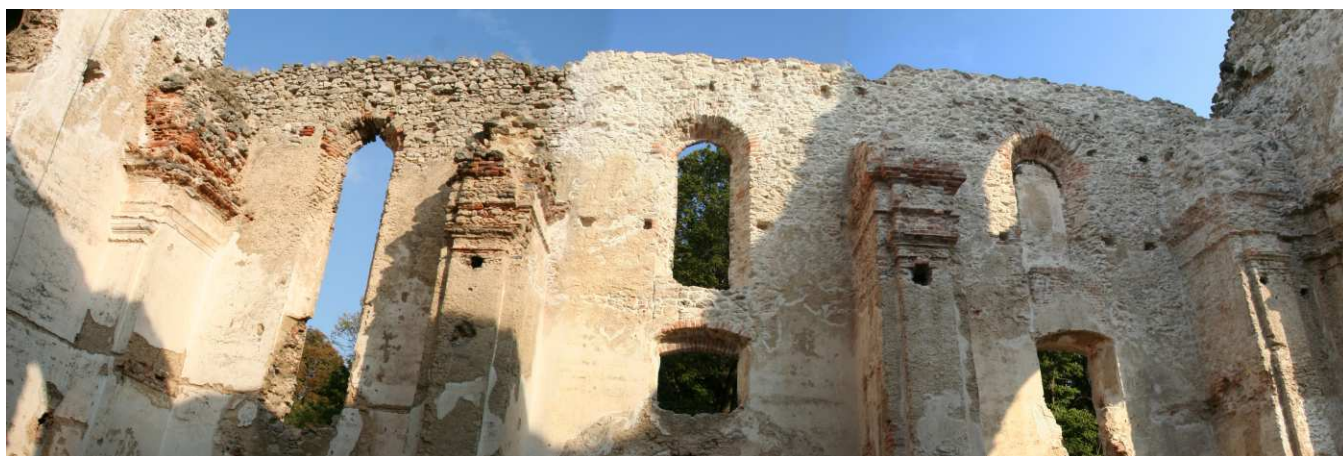
Obr. 19 Interiér východného múru kostola - stav po konzervácii väčšej časti, plošnom preškárovaní, rekonštrukcii ozdobných ríms a statickom zaistení hlavíc pilierov, 2006.

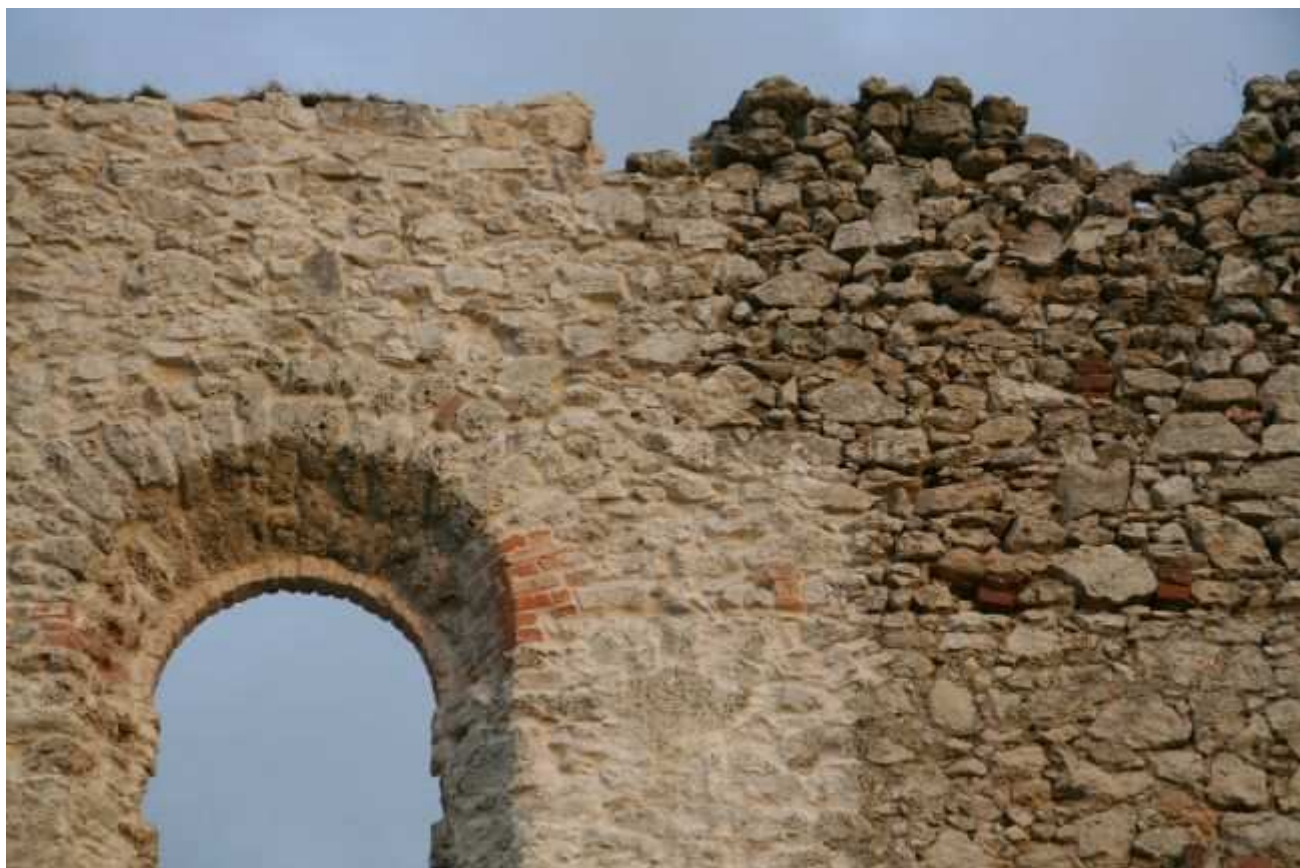
Obr. 20 Detail západného bočného múru – rozdiel medzi neškárovaným a škárovaným murivom, 2008.

Škárujú sa prakticky všetky škáry vykazujúce narušenie pôvodnej malty, aby zásahy neboli len „bodové“ a múr nepôsoobil ako posiaty „plombami“ alebo „kiahňami“ novej malty, ale aby škáry boli kompaktné.

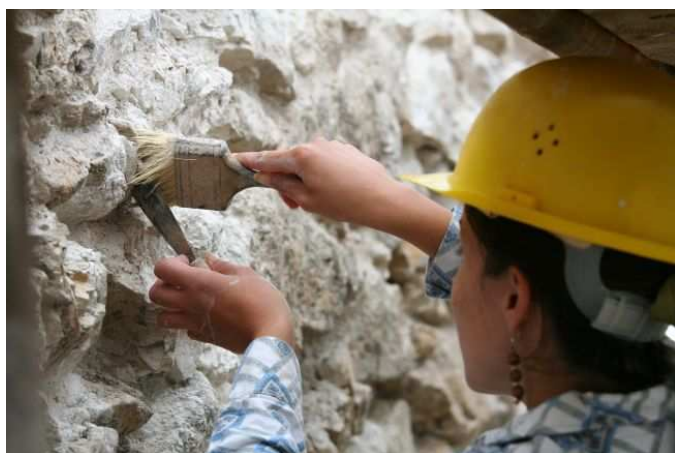
Obr. 21 Dotlačanie malty do vyčistenej a navlhčenej škáry pomocou štetca, 2009.

Štetcom sa však škáry nepretierajú, ale len natláčajú. Ak je škára väčšia, je nevyhnutné namiesto hrubej vrstvy malty do nej vložiť vyplňujúce kamene alebo kúsky tehliel, rešpektujúc jednak pôvodné zloženie okolia škáry a tiež spôsob uloženia kameňov bez porušenia horizontálneho kladenia alebo narušenia horizontálnych ložných škár muriva. Posledným krokom je starostlivé začistenie, ktoré je na Katarínke realizované okamžite pri škárovaní mokrým spôsobom – prestriekaním povrchu múru – očistením kameňov vodou pomocou ručnej tlakovej záhradníckej striekačky, pričom sa prestrieka aj povrch novej malty v škáre, čím sa z povrchu vyplaví vápenný povlak a vystúpi štruktúra muriva aj malty podobná štruktúre v pôvodných škárach. Hoci toto je viac kozmetická záležitosť, počas prvých rokov – kým by malta „nezašla“ v škárach – by tieto škáry až príliš svietili a kontrastovali s pôvodnými. Napokon sa ešte prípadné znečistené miesta začistia dodatočne mechanicky - oceľovými kefami.

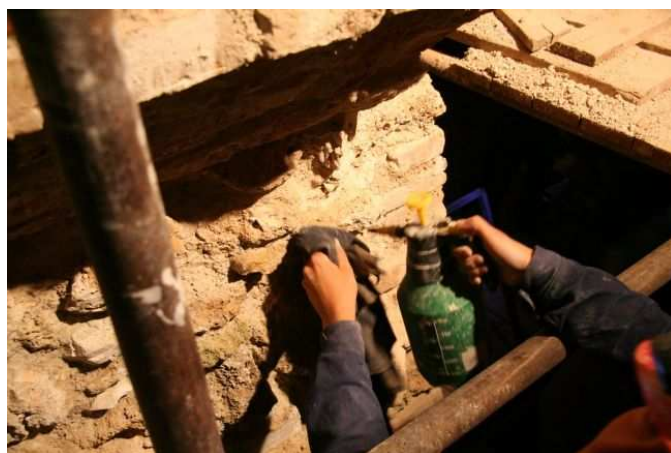
Obr. 22 Začistenie muriva ihneď po preškárovaní pomocou tlakovej striekačky, 2008.

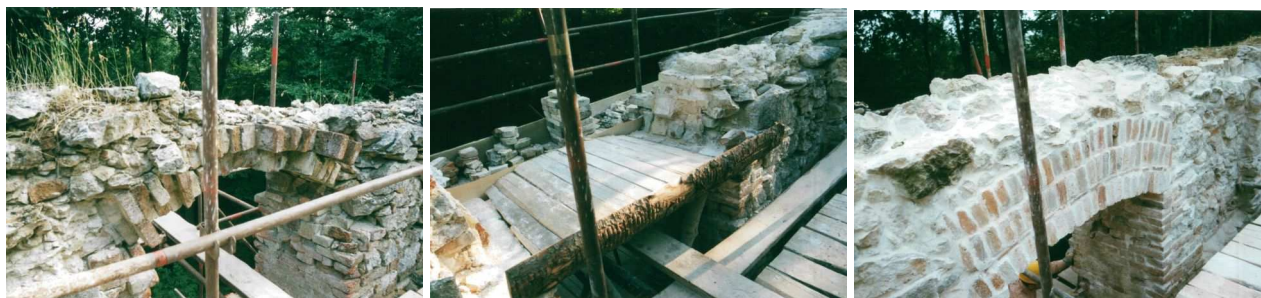
Obr. 23a Rekonštrukcia záklenku okna na druhom podlaží kláštora – stav pred zásahom, 2003.

tak, aby ich nebolo vidno a škáry boli napevno vyplnené novou škárovacou maltou. Týmto jednoduchým spôsobom sa podarilo obnoviť statickú funkciu oblúka.

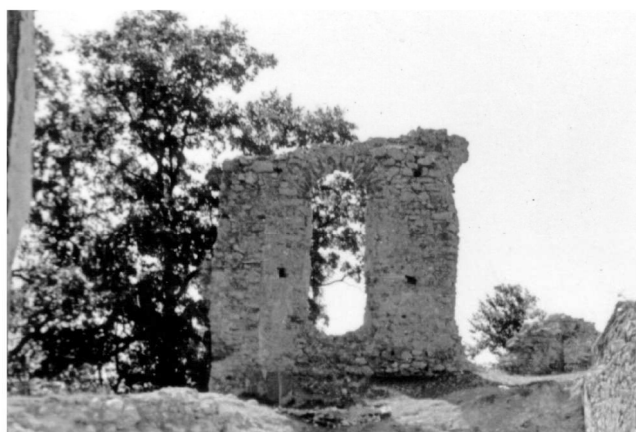
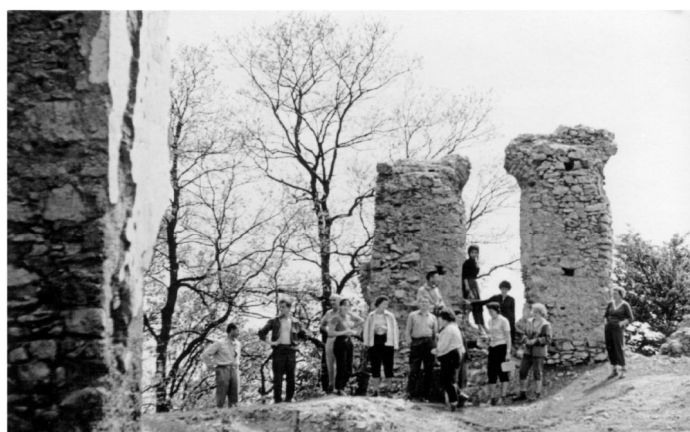
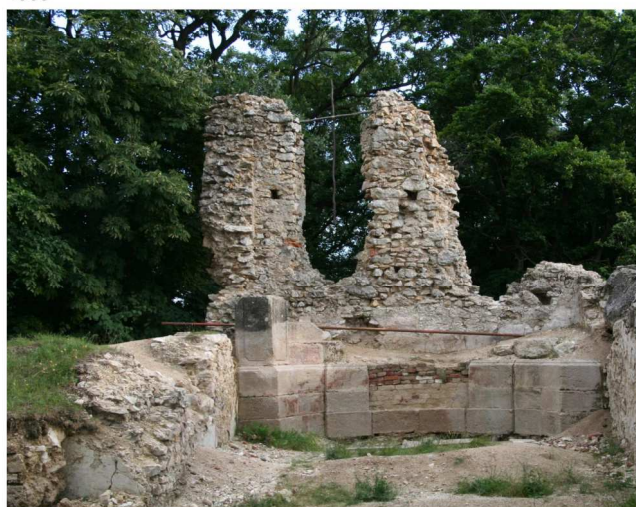
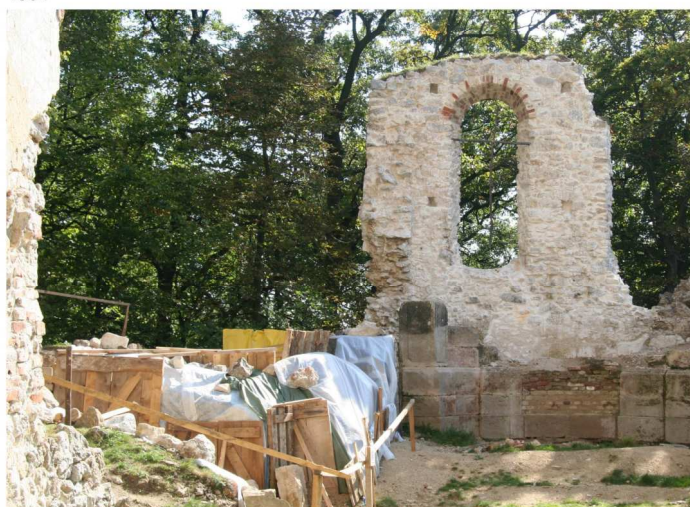
V sezóne 2007 bola rekonštruovaná južná stena presbytéria, nakoľko hrozila akútna deštrukcia dvoch „pahýľov“ – zvyškov medziokenného muriva. Vzhľadom na dostupnosť historických záberov, zachytávajúcich stav južného múru ešte s okenným otvorom a špaletami dvoch okien z päťdesiatych a šesťdesiatych rokov minulého storočia, sa prišlo ku rekonštrukcii špalet a záklenku okna segmentovým oblúkom. Na základe štúdie fotografií bolo určené aj materiálové zloženie oblúka (tehly, čiastočne kombinované s travertínom) aj tvar záklenku. Murivo bolo spätne domurované do stavu a profilu spred 50 rokov, vrátane zachovania káps po pôvodnom lešení.

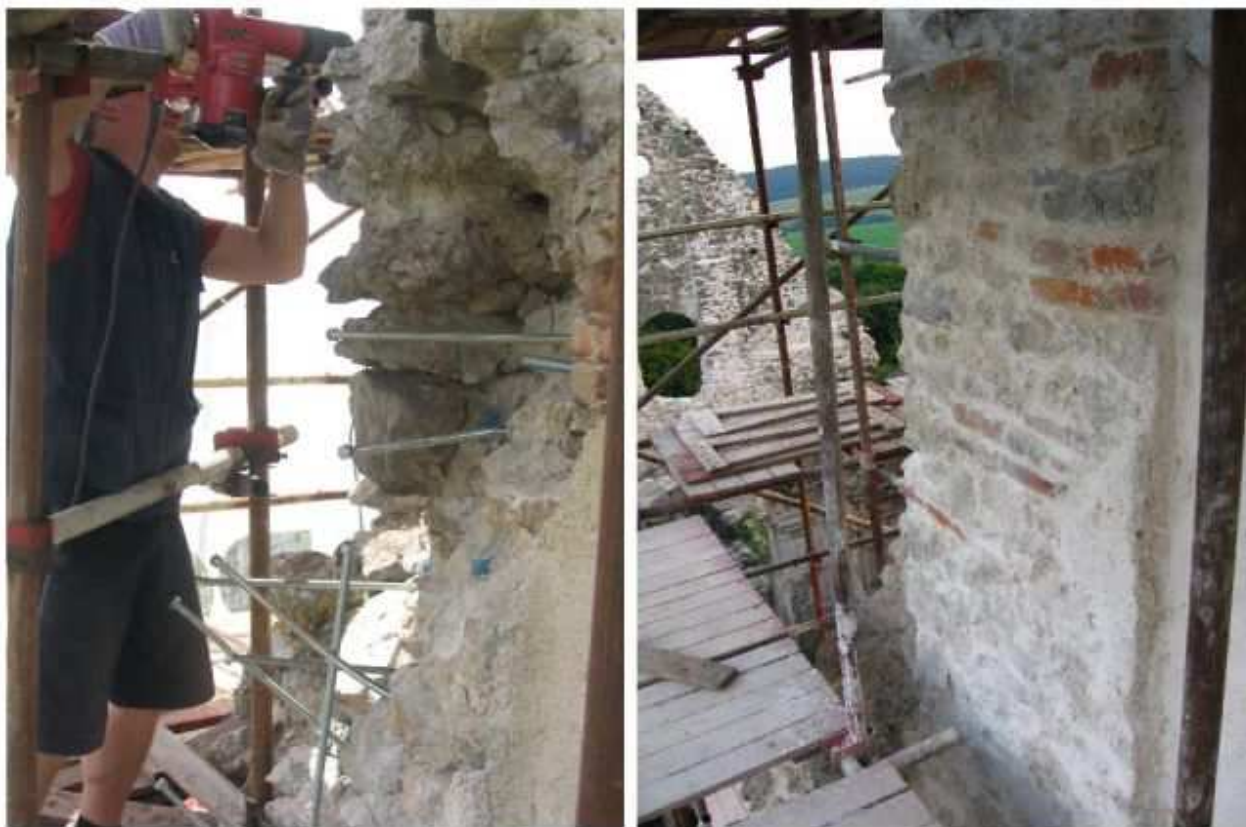
Obr. 25 Kotvenie šošovkovitej deštrukcie nárožia veže - osádzanie kotviacich tyčí, na ktoré bolo namurovávané nové murivo a finálny stav po doplnení muriva, 2005.

Samotný statický zásah spočíval najprv v zabezpečení pracoviska a ochrany pracujúcich ľudí – dočasným zviazaním veže v miestach trhliny ocelovými lanami a provizórnym prestrešením nad pracoviskom pomocou lešenárskej konštrukcie. Miesto deštrukcie nárožia – keďže malo šošovkovitý tvar – bolo treba zabezpečiť pred zošmyknutím nového výplňového muriva, a preto sa pristúpilo ku kotveniu nového muriva do starého. V pôvodnom murive boli navrtané otvory dĺžky 60-80 cm priemeru 18mm, do ktorých boli chemickou kotvou („lepidlom“ Hilti HIT-HY150) horizontálne zakotvené 1 m dlhé závitové tyče priemeru 16 mm. Na vyčnievajúcu časť tyčí boli navliekané predvrtané kamene a tehly, ktoré boli zároveň vmurované do nárožia a napokon boli zaistené maticami tak, aby nevystupovali na líce muriva a teda kotviace tyče boli ukončené v hĺbke muriva (Obr. 25). Takto bolo osadených 36 kotviacich tyčí zaistujúcich nárožie pred deštrukciou. Zaistenie statickej poruchy - vertikálnej 15m dlhej trhliny vo veži bolo realizované "preštrikovaním" kovovými kotvami použitými i v nároží a vyplnením trhliny murivom.

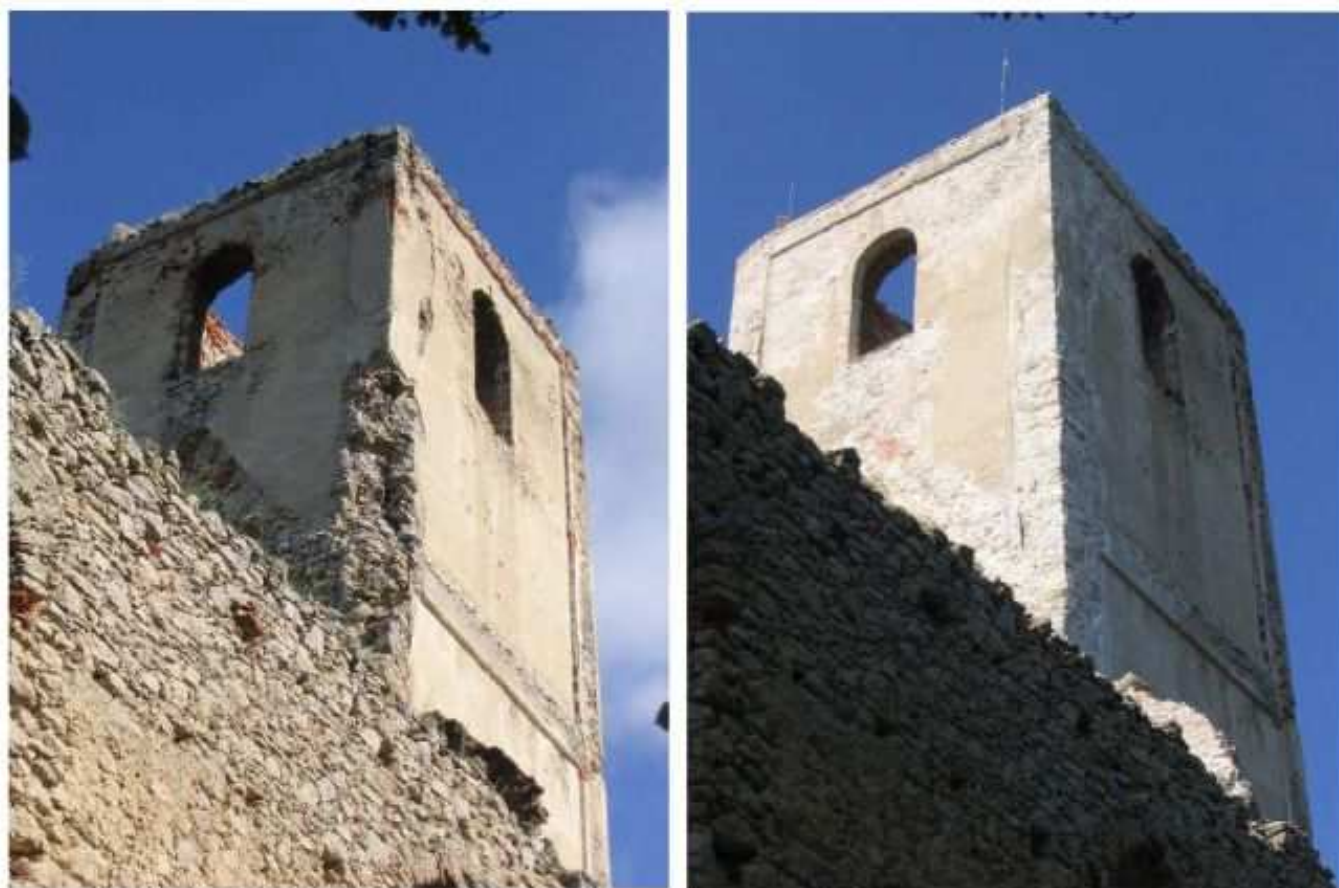
Obr. 26 Juhovýchodné nárožie veže - stav pred zásahom a po realizovaní kotvenia, rekonštrukcie a plošného škárovania, 2005.

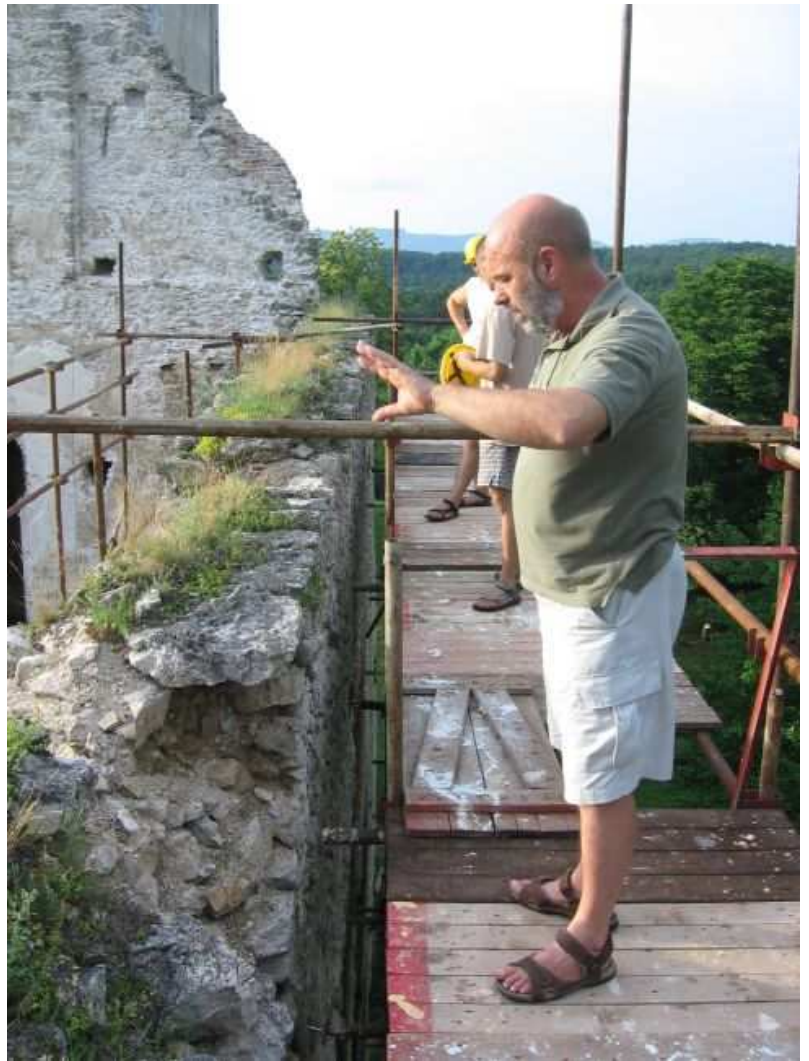
Tento problém degradácie koruny murív je prirodzene možné pozorovať aj na pôvodných murivách pri deštrukciách korún akéhokoľvek nechráneného historického muriva z vápennej malty (samozrejme, pokiaľ koruna nie je chránená najspolahlivejším riešením tohto problému – prestrešením – a teda absolútnym zabránením kontaktu s vodou v akejkolvek forme). Ak koruna muriva nie je chránená, postupne je rozrušovaná malta medzi kameňmi a následne je vyplavovaná von zo škár. Najväčšia miera degradácie malty je zjavná predovšetkým na oboch lícach muriva, teda na hranách múru, odkiaľ nasledovne vypadávajú lícujúce kamene nespojené vyplavenou maltou. Múr tak získava v priereze „strieškovitý“ alebo oblúčikový profil, ktorý je postupne degradáciou a vypadávaním kameňov aj z jadra múru znižovaný. Niekedy je vyplavovanie na lícach také výrazné oproti jadrú, že je možné sledovať „prázdne“ škáry medzi kameňmi aj do väčšej hĺbky od koruny muriva, napr. do 1 metra. Ak takto nižšie pod korunou sa uvoľní časť lícujúcich kameňov, hrozí lokálna deštrukcia a zníženie múru vrátane odhaleného jadra až do tejto hĺbky (Obr. 28).

Obr. 28 Profil degradovanej koruny muriva - postupné ubúdanie vyplavenej malty smerom ku lícam múru a následná deštrukcia až do jadra, na korune vidno pôvodné zatrávnenie. Obhliadka statikom V. Kohútom, 2006.

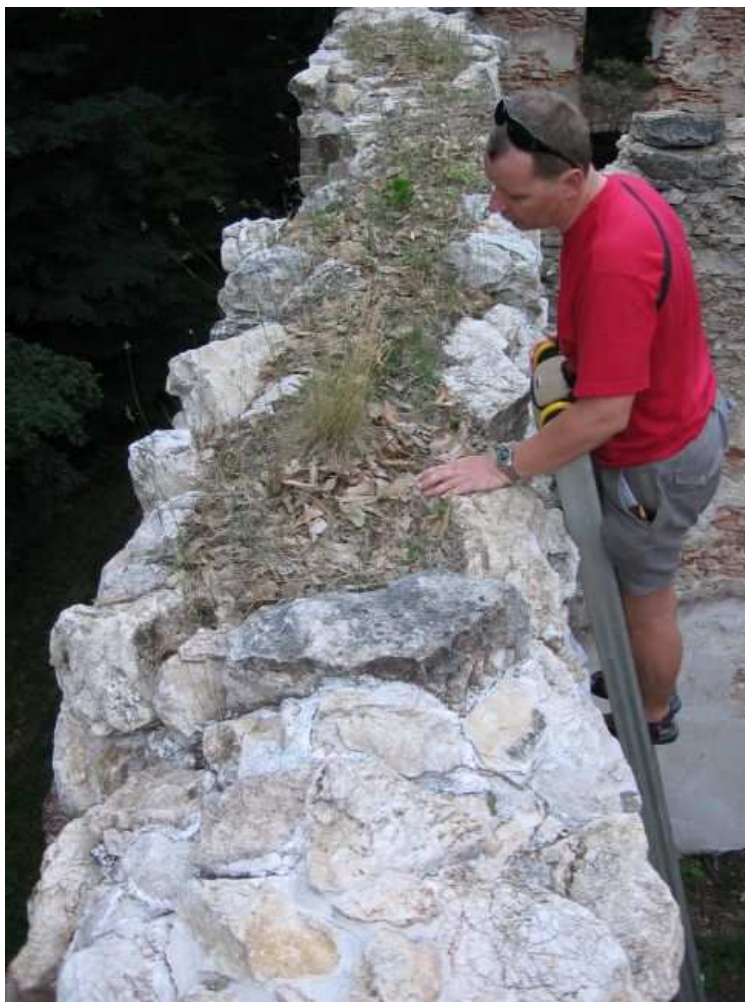
Obr. 29 Južný múr južnej časti kláštora - experiment s rôznymi spôsobmi riešenia koruny murív vrátane zatravnovania - kontrola stavu statikom I. Holubom, 2006.

1. časť koruny múru bola konzervovaná klasickou maltou z haseného odležaného haseného vápna (5 rokov odležané),
2. časť bola konzervovaná vnútorne hydrofobizovanou sanačnou maltou (Bayosan HiQ, výrobca Baumit), čím sme sa pokúsili dosiahnuť odpudzovanie vody zo škár a zabrániť nasiakavosti aj v prípade snehovej pokrývky koruny múru.
3. tretia časť bola opäť konzervovaná klasickou vápennou maltou, ale na záver po ukončení murovania bol prevedený postrek koruny muriva a škár hydrofobizačným prostriedkom

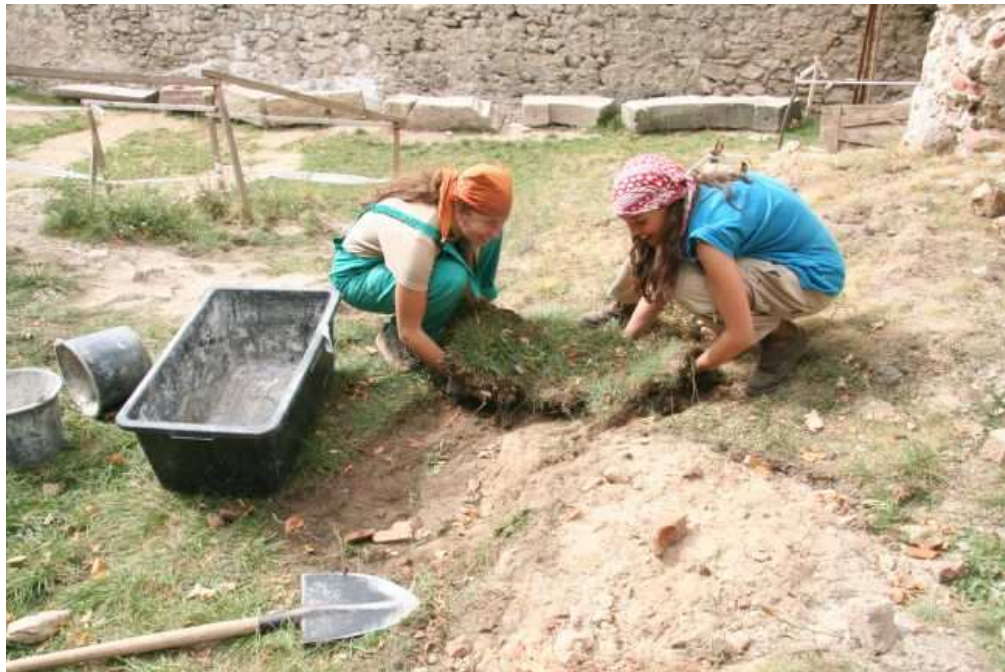
Obr. 30 Na biosanáciu korún múrov boli použité aj trávnaté koberce zo zeme bezprostredne pod múrmi na prevažne deštruovanej sutine vápennej malty, 2009.

Dokonca sa pristúpilo k zatrávňovaniu nielen pôvodnými trsmi z koruny múrov kostola (ktorých bol nedostatok vzhľadom na veľkú plochu korún muriva a snahu o čo najhustejšiu výsadbu), ale použité boli aj vrstvy trávnatého koberca a trsov tráv aj zo zeme (Obr. 30) zo suchých slnkom vysušovaných miest bezprostredne pod múrmi na prevažne deštruovanej sutine vápennej malty alebo na miestnom dolomitickom podklade (išlo z drvivej väčšiny o identické druhy tráv: lipnica stlačená, kostrava valeská a kostrava žliabkatá). Pre toto riešenie sme sa rozhodli aj na základe druhového určenia flóry koruny múru a jeho porovnania s flórou pod múrmi (Vidékyová 2006):

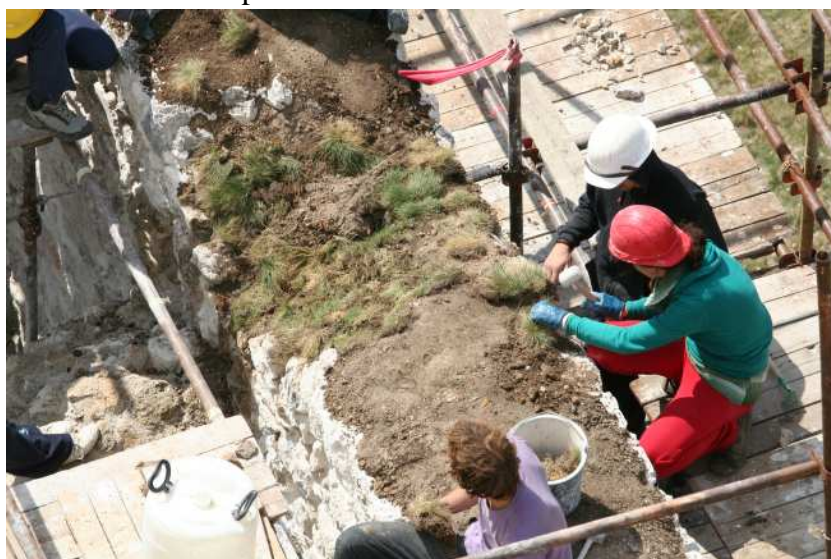
Obr. 31 Spôsob zatrávňovania koruny múru - najprv navrstvením humóznej

V prvom kroku išlo o vytvorenie substrátovej vrstvy nasypáním na korunu múru. Táto vrstva pozostávala z humóznej sutiny z pôvodnej koruny múru, odloženej pri rozoberaní. Použila sa sutina z vrchnej vrstvy múru, ktorá obsahovala aj humusovú zložku a mala hnedé sfarbenie, pričom je možné aj doplnenie humóznejšou hlinou z bezprostredného okolia múru. Následne sa na vrstvu uložili trsy trávy, odložené pri rozoberaní koruny múru a doplnili sa trsmi trávy resp. trávovým kobercom zo zeme bezprostrednej blízkosti múrov. Trsy trávy boli uložené prioritne na hranu koruny múru – medzi kamene do škár, aby prekryli maltu a tiež zabránili vyplavovaniu humóznej vrstvy na najnižších miestach koruny. Pri ukladaní boli trsy trávy pre zvýšenie stability zatlačené na substrát aj pomocou gumeného kladiva (Obr. 31). Potom bola koruna múru polievaná vodou.

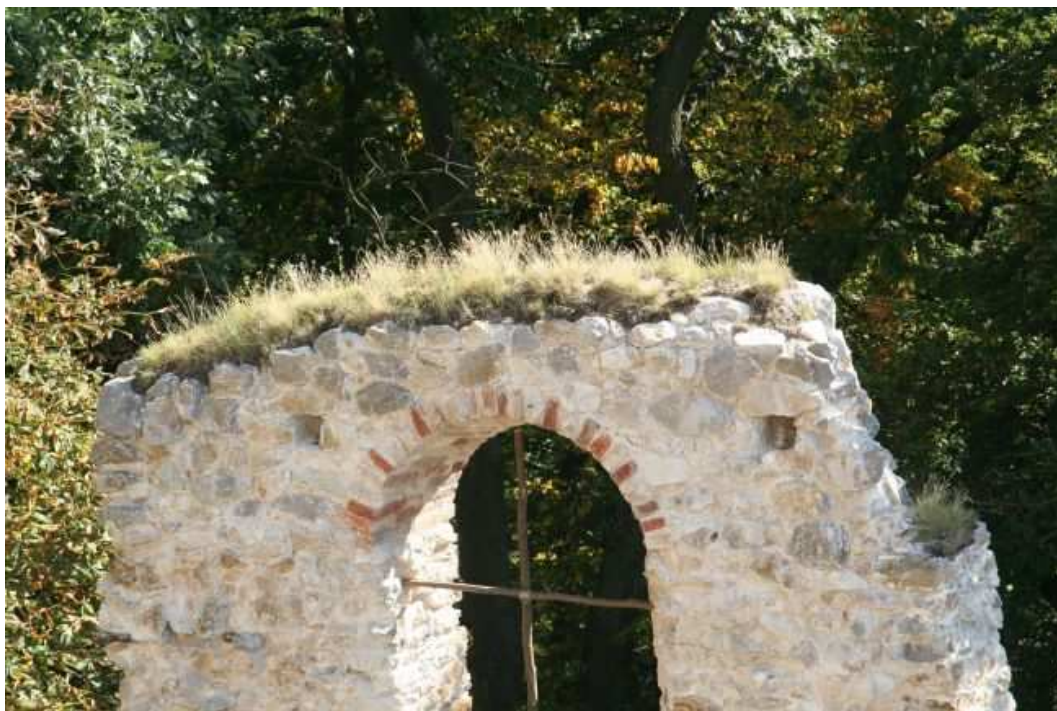
Už počas nasledujúceho roka sa na korunách múrov tráva uchytila a vytvorila vrstvu prerastenú koreňmi (Obr. 32).

Obr. 32 Koruna múru zatrávnená v roku 2007, stav po 2 sezónach v roku 2009.

Údržba takto konzervovaného múru spočíva v každoročnej kontrole a v prípade nutnosti pretrhnutí zakorenených náletových krovín alebo drevín. Takéto zarastanie náletmi však zatiaľ takmer neprebíha, čo bolo aj očakávané, nakoľko ani pred konzerváciou na deštruovanom múre s porastom pôvodnej trávy nedochádzalo ku rozsiahlemu zarastaniu mohutnými drevinami. Preto od experimentu v roku 2003 neboli doposiaľ nutné takéto zásahy na korunách múrov.

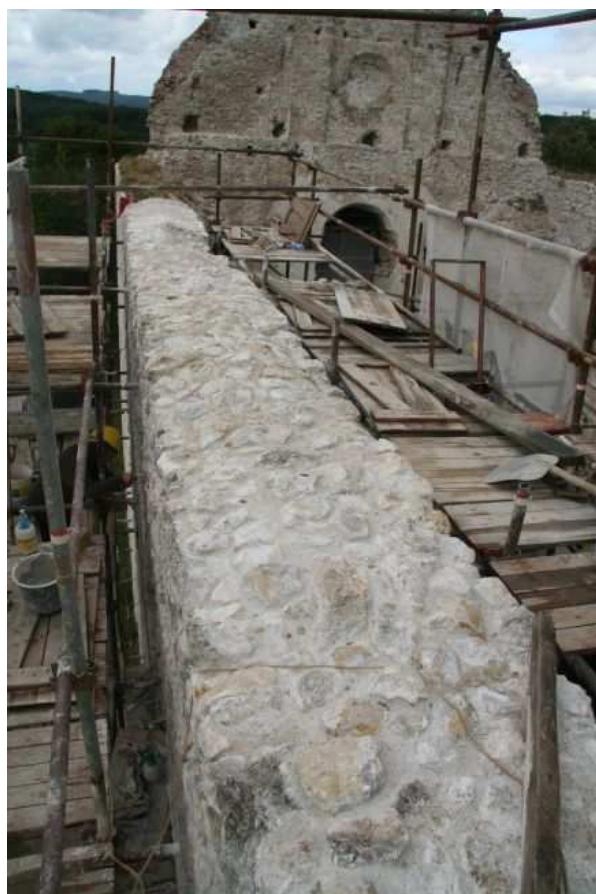
Obr. 33 Koruna západného múru lode kostola - stav po premurovaní koruny, ktorá je pripravená na zatrávnenie. 2009.

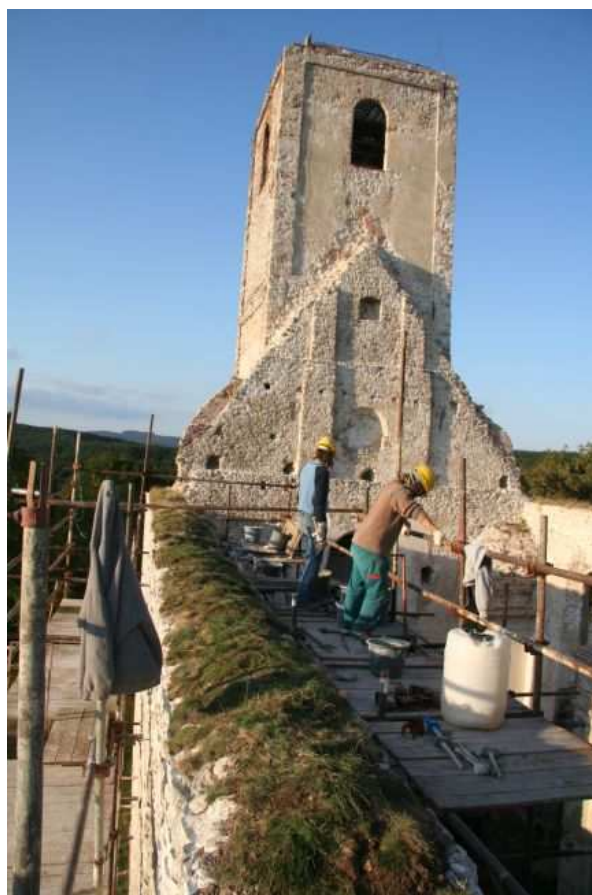
Obr. 34 Koruna západného múru lode kostola - finálny stav po zatrávnení, 2009.

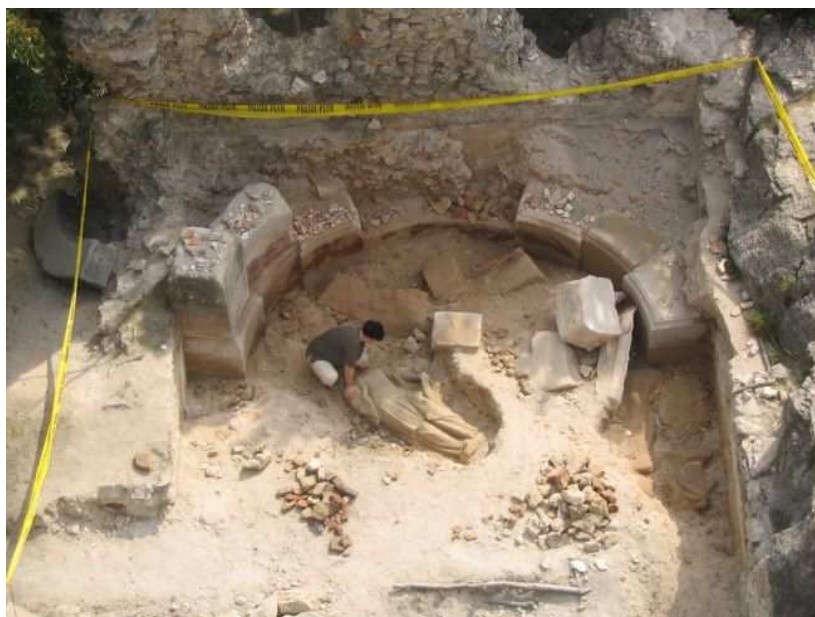
Obr. 35 Presbytérium so zvyškami oltára a sochou sv. Kataríny Alexandrijskej počas archeologického výskumu v r. 2004.

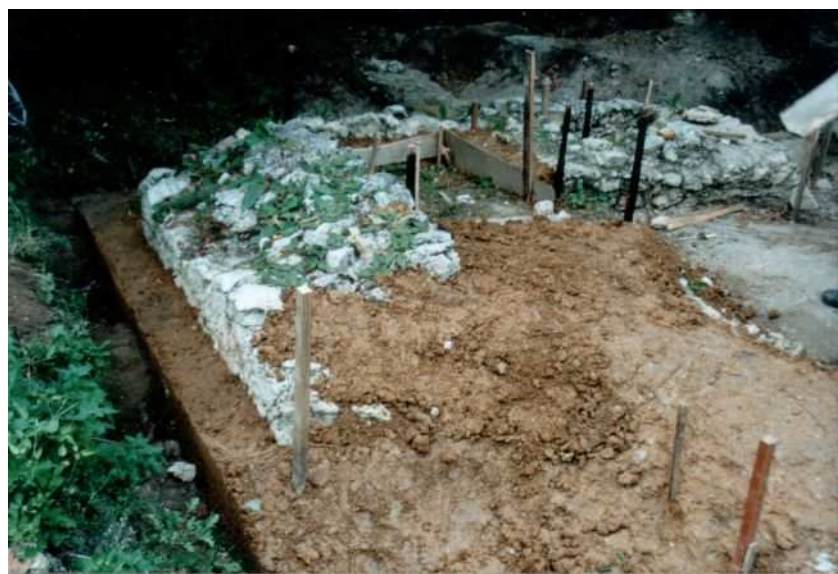
Prvá sonda, na ktorej sa pracovalo 4 výskumné sezóny od r. 1997, odkryla základy barokovej kaplnky a prilahlých budov datovaných do 17. storočia (Urminský 2000). Pri tomto výskume boli odkryté zaujímavé tehlové dlažby tvorené kosoštvorcovými aj pravidelnými šesťuholníkovými pálenými tehliami. Po preskúmaní nálezovej situácie a geodetickom zameraní bolo miesto uvedené do pôvodného stavu – teda opätovne zasypané, avšak všetky murivá boli konzervované - úplne prekryté 15-20 cm vrstvou napevno utlačeného ílu (obr. 38), cez ktorý bola následne preložená vrstva geotextílie. Takto sme architektúre a dlažbe v zemi zabezpečili lepšiu ochranu, ako mala pred odkrytím. Jednak je izolovaná od zrážkovej vody súvislou ílovou vrstvou nad ktorou je ešte geotextília tvoriaca drenáž pre zrážkovú vodu

a odvádzajúca túto vodu mimo múrov. Tiež slúži ako značkovač múrov pri možnom opätovnom odkryve nálezovej situácie aj vo vzdialenejšej budúcnosti. Každý významný bod pôdorysu bol navyše označený skrytou kovovou tyčou pod zemou a zakreslený do pôdorysu, čím je možné aj bez odkryvu v budúcnosti detektorom presne vytýčiť pôdorys stavieb. Toto je dôležité pre budúcu prezentáciu pôdorysu, keďže je zámer v teréne ho (aspoň náznakovo) prezentovať, pričom však zatiaľ nebolo rozhodnuté, aký spôsob prezentácie bude optimálny.

Obr. 38 Konzervácia opätovne zasypaných archeologických murív ílom, 2000.

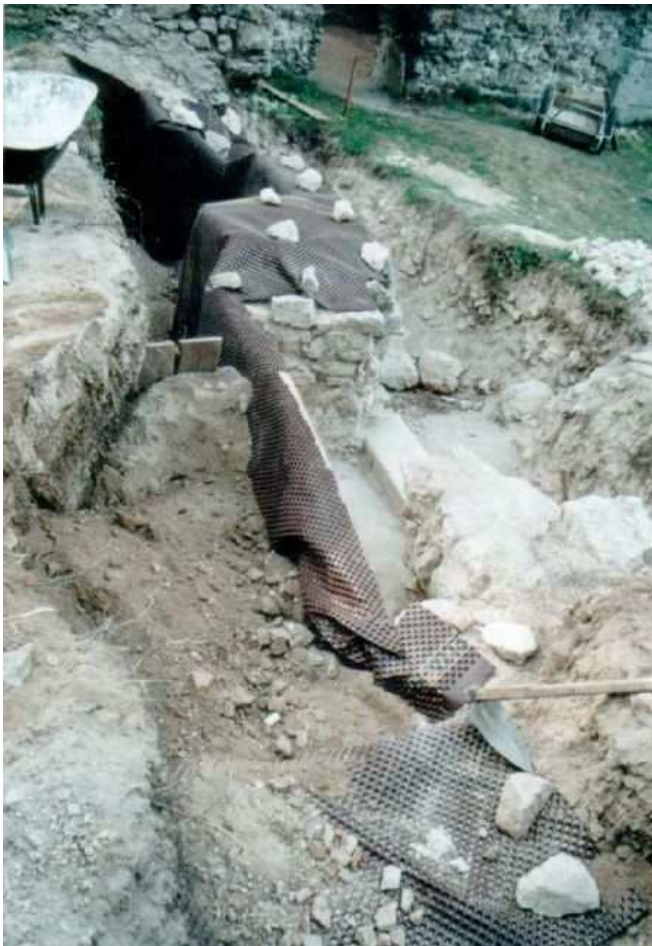
z exteriérovej strany. Vstupný portál bol z interiérovej strany zaslepený bariérou z horizontálnych drevených impregnovaných guľatín a celá interiérová časť muriva aj s omietkou bola prekrytá hydroizolačnou fóliou (nopovým platónom) s výstupkami, ktoré zabezpečujú odvetrávanie omietky aj jej fixáciu (obr. 39). Následne bol interiér opätovne zasypaný hlinou. Tak sa dosiahla jednak prezentácia obvodového múru (je kompletne viditeľný z exteriérovej strany), ako aj konzervácia interiéru a omietok a tým vlastne aj zlepšenie ochrany oproti stavu pred odkrytím. Prezentovaný obvodový múr bol z odkrytej exteriérovej strany konzervovaný - preškárovaný maltou z haseného vápna.

Obr. 39 Zасыpanie odkrytého múru hydroizolačným platónom - nopovou fóliou, 2001.

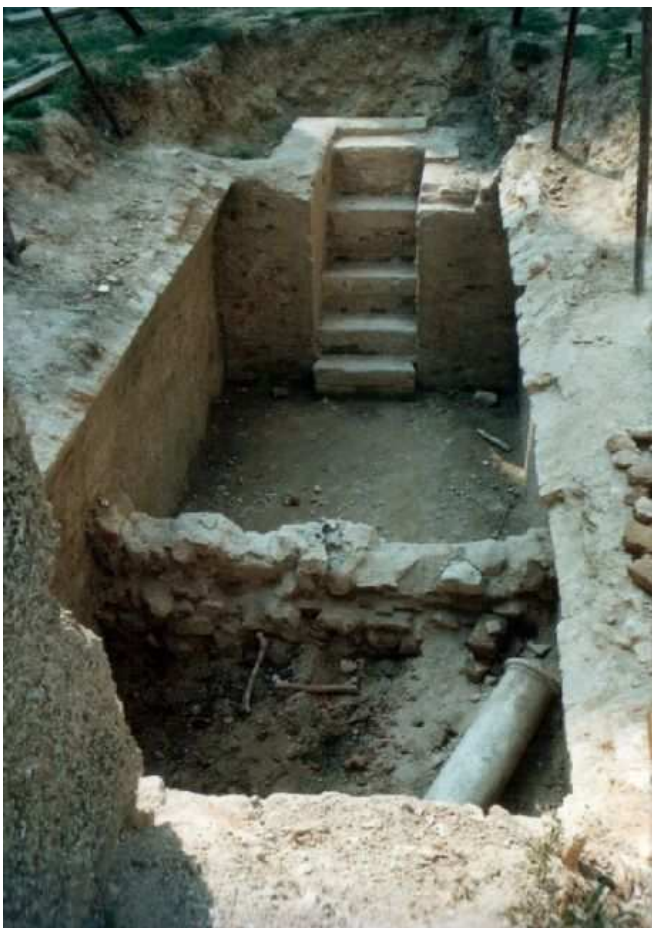
Pri výskume v rokoch 2000-2001 bola odkrytá krypta v lodi kostola (Urmínský 2002), Keďže krypta mala preborený klenbový tehlový strop (Obr. 40), ktorého rekonštrukcia by bola pomerne náročná (už nebolo možné presne určiť výšku klenby aj vo vzťahu ku zaniknutej podlahe kostola), pristúpilo sa ku prekrytiu krypty betónovým stropným prekladom PREMAC, ktorý je osadený na izolovaných základoch (Obr. 41). Stropný preklad tvoriaci betónový panel je spätne odstrániteľný, takže nie je zasiahnuté do pôvodných murív krypty a je možné kedykoľvek sa vrátiť k inému spôsobu prezentácie krypty alebo ku jej kompletnému otvoreniu. Tento stropný panel bol prekrytý hydroizoláciou, geotextíliou a zasypaný na úroveň pôvodného terénu, takže zvonka nie je viditeľný a nenarušuje vzhľad lode kostola. Takto opätovne vyprázdnenú kryptu plánujeme po vyriešení uzatvárania vstupu do krypty (cez pôvodné schodisko) v budúcnosti využiť ako verejne prístupné lapidárium počas letnej sezóny.

Obr. 40 Pohľad na odkrytú kryptu v lodi kostola od východu počas archeologického výskumu pred zakrytím, 2001.
