# Doterajšie skúsenosti pri obnove zrúcaniny kláštora Katarínka

15 rokov projektu záchrany kláštora  
sv. Kataríny Alexandrijskej pri Dechticiach

Peter Herceg  
o.z. Katarínka  
ZKSM – OC Katarínka  
Bratislava 2009

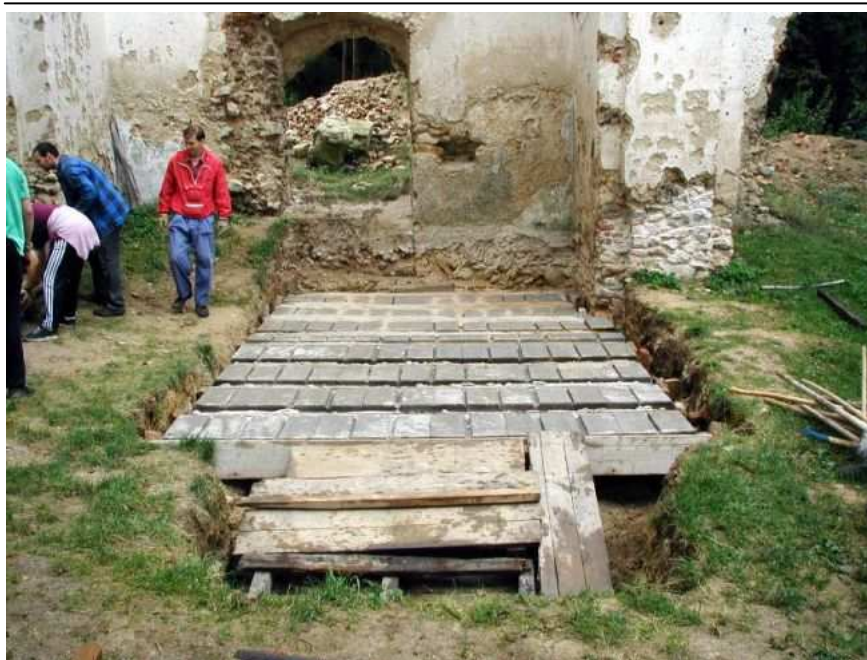
Obr. 41 Krypta počas zakrývania stropnými nosníkmi, ktoré po zaliatí betónom vytvorili kompaktný krycí panel, izolovaný a zasypaný vrstvou zeme na úroveň terénu, 2001.

Pri výskume v rokoch 2000-2001 bola odkrytá krypta v lodi kostola (Urmínský 2002), Keďže krypta mala preborený klenbový tehlový strop (Obr. 40), ktorého rekonštrukcia by bola pomerne náročná (už nebolo možné presne určiť výšku klenby aj vo vzťahu ku zaniknutej podlahe kostola), pristúpilo sa ku prekrytiu krypty betónovým stropným prekladom PREMAC, ktorý je osadený na izolovaných základoch (Obr. 41). Stropný preklad tvoriaci betónový panel je spätne odstrániteľný, takže nie je zasiahnuté do pôvodných murív krypty a je možné kedykoľvek sa vrátiť k inému spôsobu prezentácie krypty alebo ku jej kompletnému otvoreniu. Tento stropný panel bol prekrytý hydroizoláciou, geotextíliou a zasypaný na úroveň pôvodného terénu, takže zvonka nie je viditeľný a nenarušuje vzhľad lode kostola. Takto opätovne vyprázdnenú kryptu plánujeme po vyriešení uzatvárania vstupu do krypty (cez pôvodné schodisko) v budúcnosti využiť ako verejne prístupné lapidárium počas letnej sezóny.

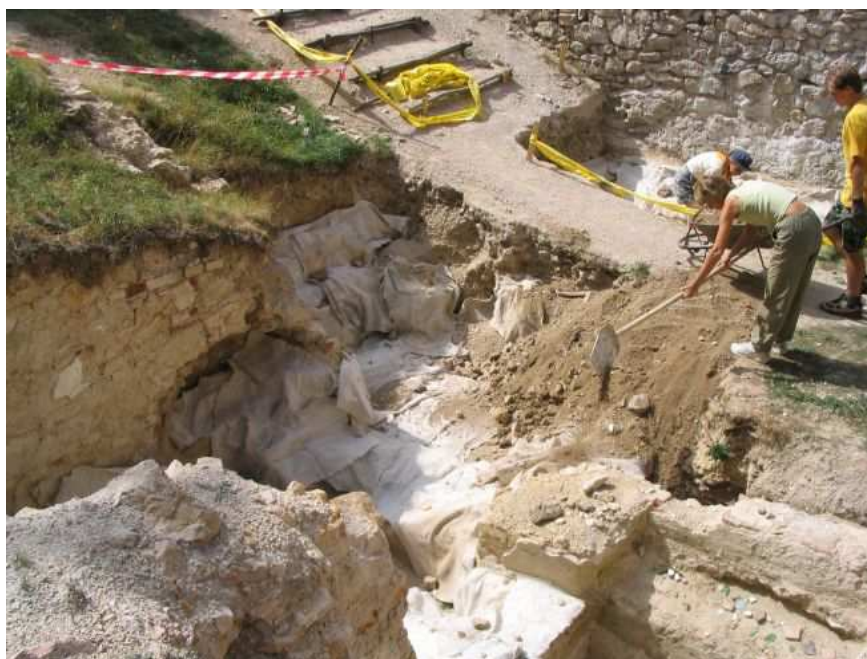
Obr. 42 Zazimovanie archeologického náleziska prekrytím geotextíliou a prisypáním, 2003.

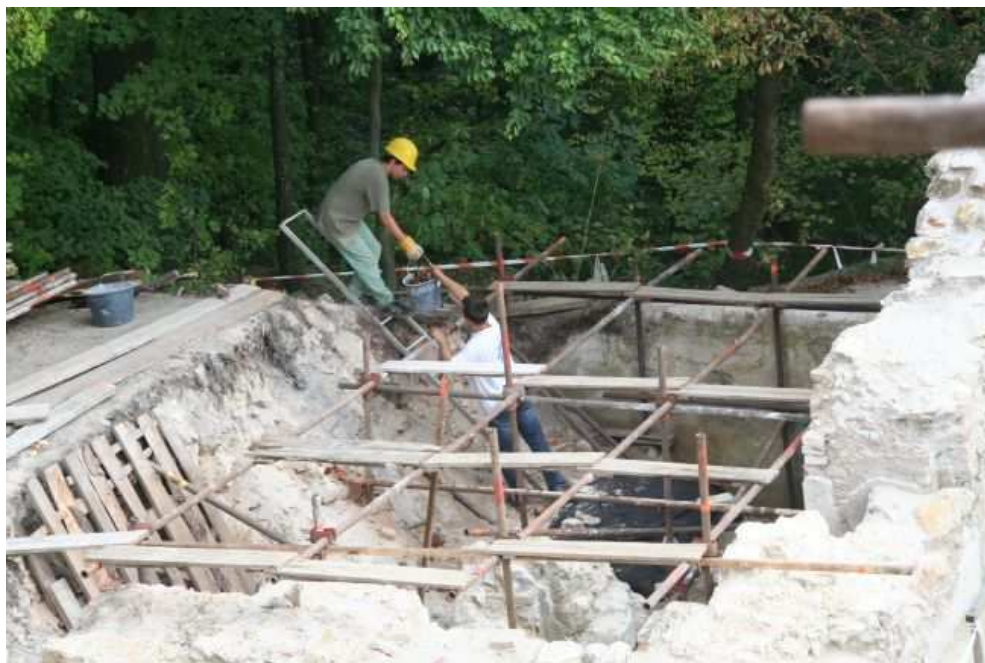
Obr. 43 Zakrývanie archeologickej sondy pomocou montovanej priestorovej lešenárskej konštrukcie, 2009.

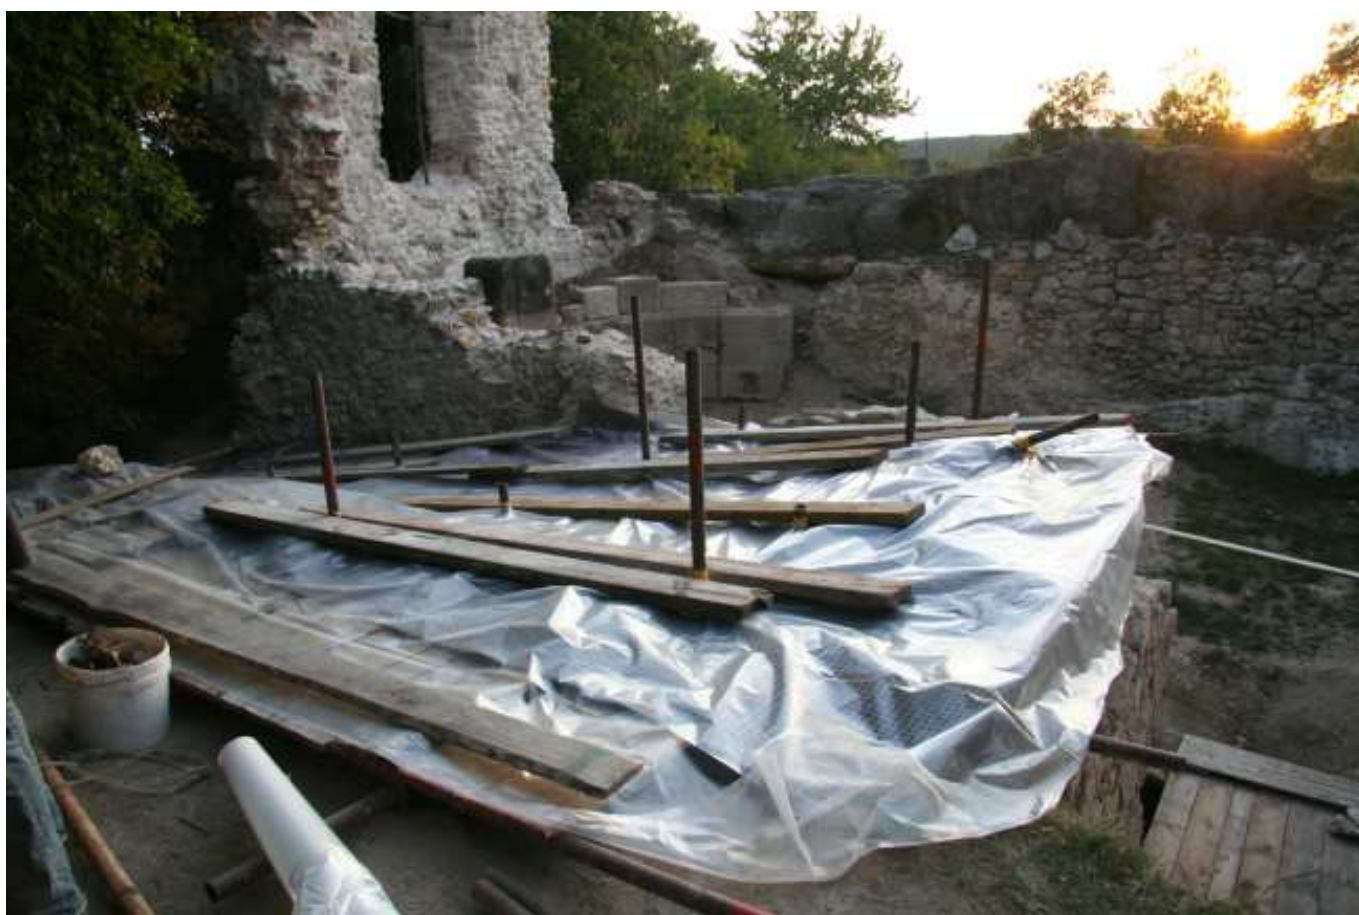
V prípade odkrytých sond vo veľkej hĺbke, respektíve tam, kde by bol problém so zatekaním zrážkovej vody do priestoru sondy, sme prišli ku dočasnému mimosezónnemu zastrešeniu sondy montovanou konštrukciou z lešenia a lešenárskych podlážok, prekrytej izolačnou fóliou. Takáto konštrukcia zabezpečovala odvetrávanie zakrytých architektúr ako aj odvod zrážkovej vody mimo priestoru sondy a ochranu pred vetrom (Obr. 43 a 44). V interiéri sondy so zachovanými omietkami sa pristúpilo ku ich fixovaniu a zaisteniu ku podkladu profesionálnymi remeselníkmi<sup>17</sup>.

Obr. 44 Archeologická sonda zakrytá pomocou lešenárskej konštrukcie, ktorá je prekrytá izolačnými fóliami na odvod zrážkovej vody mimo sondy, 2008.
