# **Kláštor Katarínka** **– riešenie korún múrov zatrávňovaním.**

Peter Herceg,  
o.z. Katarínka  
ZKSM – OC Katarínka  
Bratislava 2009

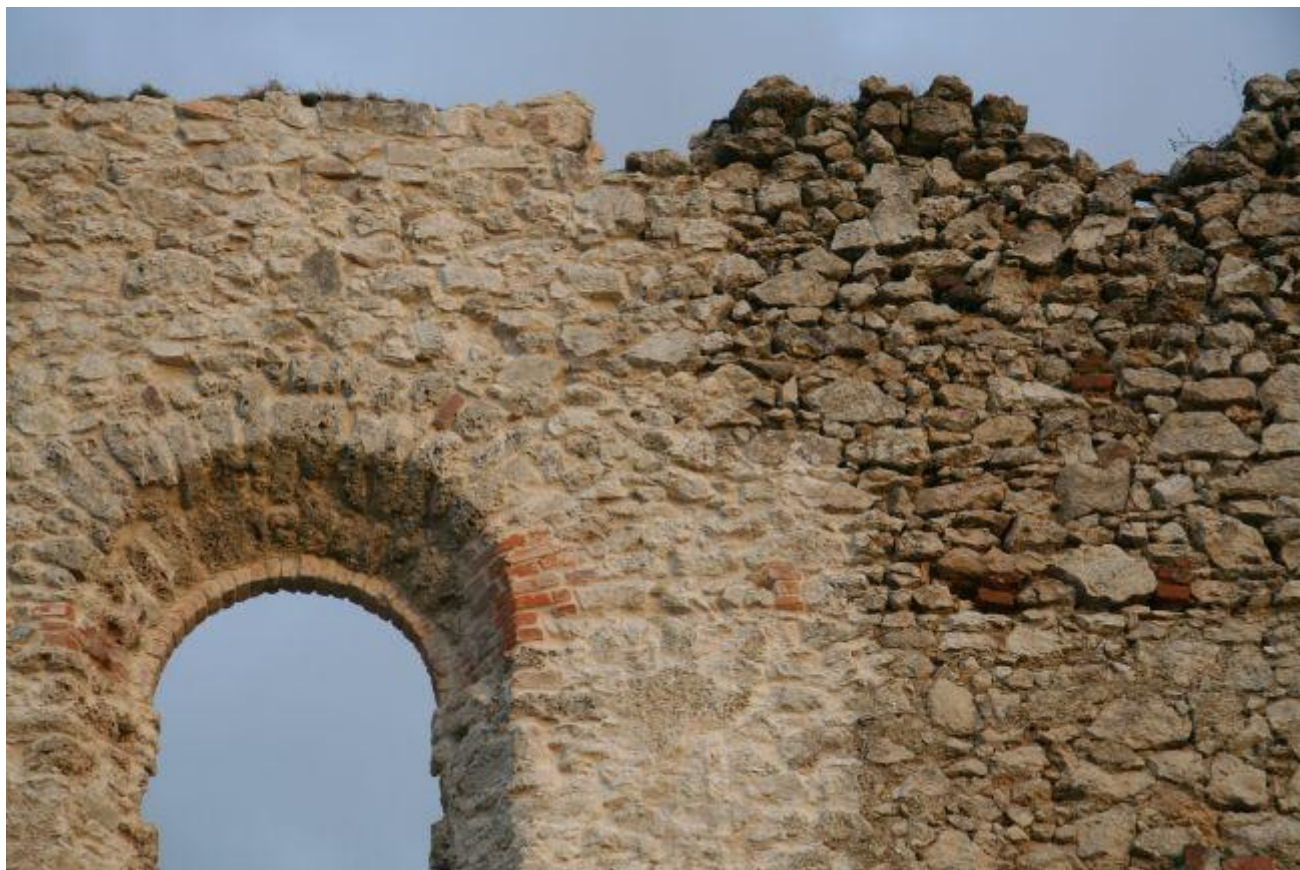
Obr. 2 Detail západného bočného múru – rozdiel medzi neškárovaným a škárovaným murivom, 2008.

V prvom kroku je nevyhnutné sa ku korune dostať, čo znamená každú sezónu postaviť ku konzervovanému múru lešenie zabezpečujúce dobrý a bezpečný prístup zo všetkých strán. Nasleduje dokumentácia pôvodného stavu koruny múru (fotografie, prípadne zakreslenie). Potom sa postupne zhora rozoberá deštruovaná časť múru až do hĺbky pevného jadra múru, čo je zvyčajne 30-70 cm, niekde až 1 m pod pôvodnou korunou múru. Kamene a tehly sa očistia a znova používajú pri opätovnom namurovávaní do pôvodnej výšky a pôvodného ruinálneho profilu múru. Dôležité je pritom skutočne dodržiavať pôvodný vzhľad múru, pôvodné technologické ložné škáry (v asi 1m vysokých vrstvách) a kapsy po pôvodnom lešení resp. jeho kotvení, zvyčajne hlboké 15-20 cm a vyplnené tehly (typicky 3 polovičky tehliel nad sebou) eventuálne vzhľad a tvar okenných špaliet, klenbových opier a nadmuroviiek a pod. Dôraz však kladieme aj na zakončenie koruny múru, ktorá je tvorená prekladanými - previazanými kameňmi zabezpečujúcimi stabilitu aj po budúcej, (skôr či neskôr) neodvratnej deštrukcii nového maltového pojiva. Teda vrchné vrstvy ukladáme tak, akoby kamene na korune múru mali držať aj „nasucho“. Takisto je dôležité dodržiavať spádovanie koruny, aby zrážková voda odtekala von z múru a nezostávala, eventuálne nezatekala do jadra múru. Preto aj škáry sú upravené tak, aby umožňovali okamžitý odtok zrážkovej vody von z múru bez akýchkoľvek medzier a trhlín. Samozrejme, netreba zabudnúť ani na záverečné dôkladné začistenie zakonzervovaného muriva ocel'ovými kefami od zvyškov malty predovšetkým na kameňoch.

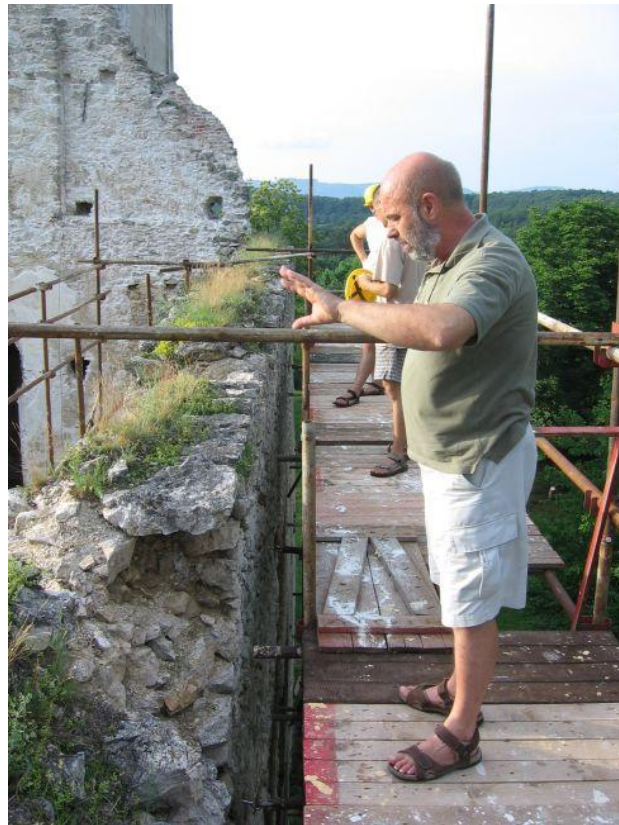
Obr. 3 Profil degradovanej koruny muriva - postupné ubúdanie vyplavenej malty smerom ku lícam múru a následná deštrukcia až do jadra, na korune vidno pôvodné zatrávnenie. Obhliadka statikom V. Kohútom, 2006.

Tento problém degradácie koruny murív je prirodzene možné pozorovať aj na pôvodných murivách pri deštrukciách korún akéhokoľvek nechráneného historického muriva z vápennej malty (samozrejme, pokiaľ koruna nie je chránená najspolahlivejším riešením tohto problému – prestrešením – a teda absolútnym zabránením kontaktu s vodou v akejkoľvek forme). Ak koruna muriva nie je chránená, postupne je rozrušovaná malta medzi kameňmi a následne je vyplavovaná von zo škár. Najväčšia miera degradácie malty je zjavná predovšetkým na oboch lícach muriva, teda na hranách múru, odkiaľ nasledovne vypadávajú lícujúce kamene nespojené vyplavenou maltou. Múr tak získava v priereze „strieškovitý“ alebo oblúčikový profil, ktorý je postupne degradáciou a vypadávaním kameňov aj z jadra múru znižovaný. Niekedy je vyplavovanie na lícach také výrazné oproti jadru, že je možné sledovať „prázdne“ škáry medzi kameňmi aj do väčšej hĺbky od koruny muriva, napr. do 1 metra. Ak takto nižšie pod korunou sa uvoľní časť lícujúcich kameňov, hrozí lokálna deštrukcia a zníženie múru vrátane odhaleného jadra až do tejto hĺbky (Obr. 3).

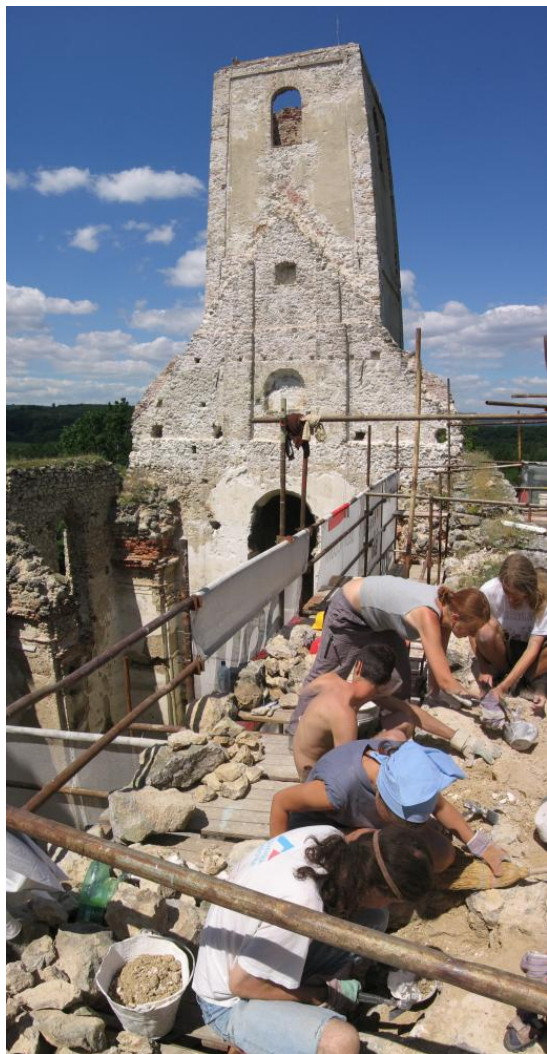
Obr. 4 Rozoberanie uvoľnených častí muriva koruny bočného múru lode kostola sv. Kataríny, 2006.

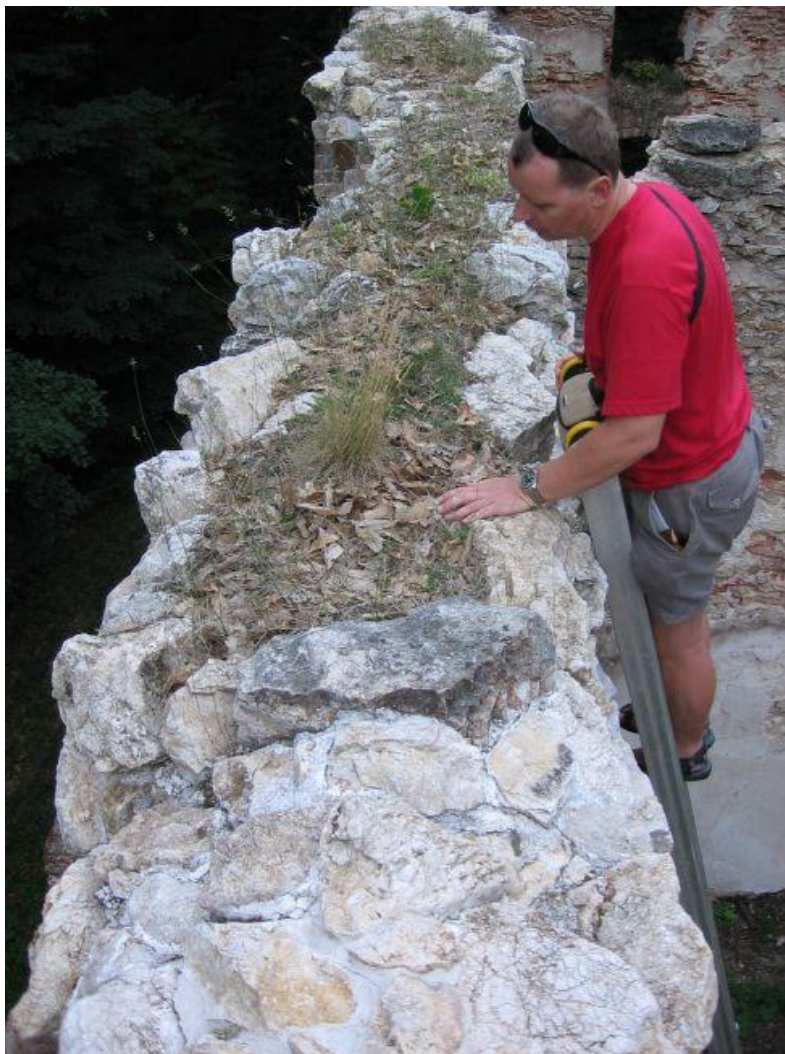
Obr. 5 Južný múr južnej časti kláštora - experiment s rôznymi spôsobmi riešenia koruny murív vrátane zatrávňovania - kontrola stavu statikom I. Holubom, 2006.

4. Štvrtá časť bola riešená u nás netradičným a na slovenských pamiatkach dovtedy nepoužitým spôsobom zatrávňovania koruny vysokých múrov – tzv. „biosanáciou“ (Obr. 5, 8-11), aby pod takouto zatrávnenou ochrannou vrstvou bola malta chránená a stihla niekoľko rokov vyzrieť, karbonizovať a naberať svoju pevnosť.

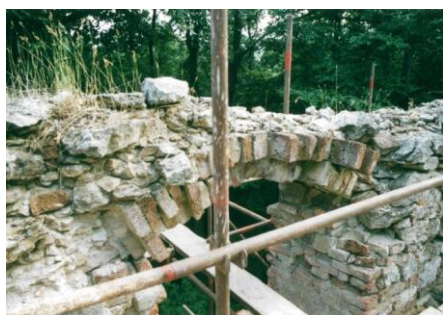
Obr. 6a Rekonštrukcia záklenku okna na druhom podlaží kláštora – stav pred zásahom, 2003.

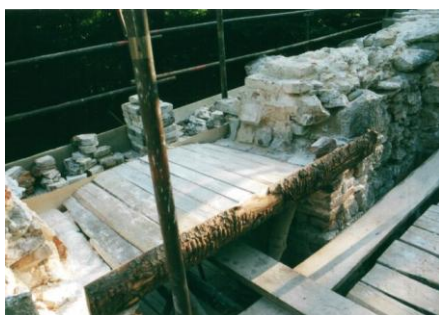
Obr. 6b Rekonštrukcia záklenku okna na druhom podlaží kláštora – stav počas zásahu po rozobratí oblúka - debnenie vyrobené na mieru, 2003.

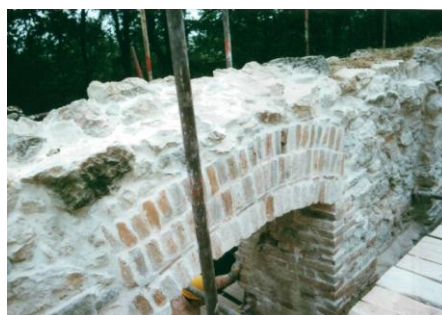
Obr. 6c Rekonštrukcia záklenku okna na druhom podlaží kláštora – finálny stav z interiérovej strany, 2003.

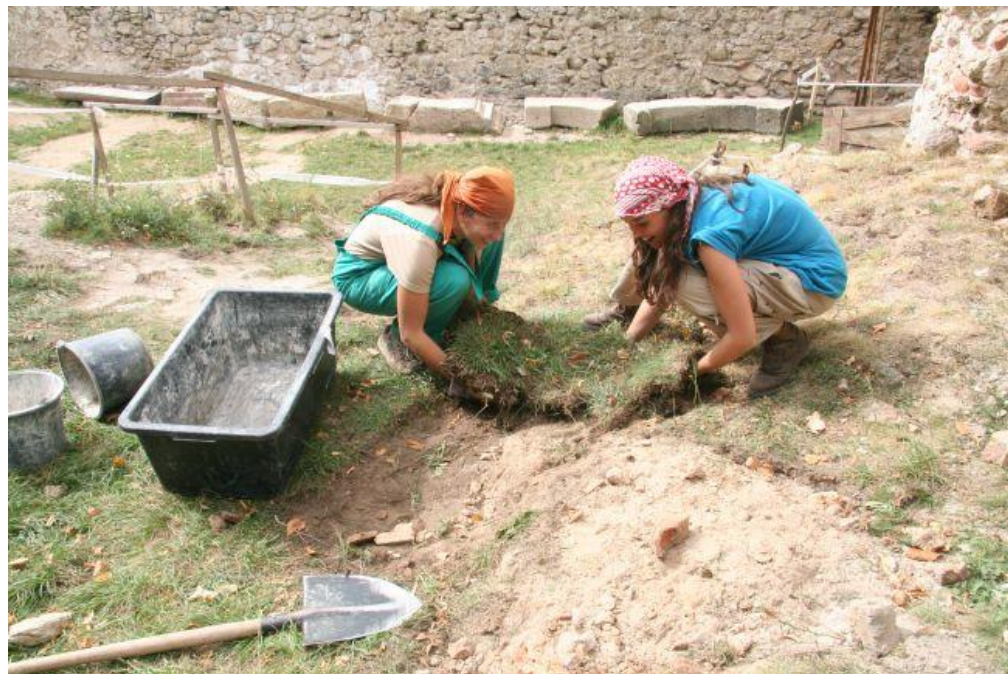
Obr. 7 Na biosanáciu korún múrov boli použité aj trávnaté koberce zo zeme bezprostredne pod múrmi na prevažne deštruovanej sutine vápennej malty, 2009.

Dokonca sa pristúpilo k zatrávňovaniu nielen pôvodnými trsmi z koruny múrov kostola (ktorých bol nedostatok vzhľadom na veľkú plochu korún muriva a snahu o čo najhustejšiu výsadbu), ale použité boli aj vrstvy trávnatého koberca a trsov tráv aj zo zeme (Obr. 7) zo suchých slnkom vysušovaných miest bezprostredne pod múrmi na prevažne deštruovanej sutine vápennej malty alebo na miestnom dolomitickom podklade (išlo z drvivej väčšiny o identické druhy tráv: lipnica stlačená, kostrava valeská a kostrava žliabkatá). Pre toto riešenie sme sa rozhodli aj na základe druhového určenia flóry koruny múru a jeho porovnania s flórou pod múrmi (Vidékyová 2006):

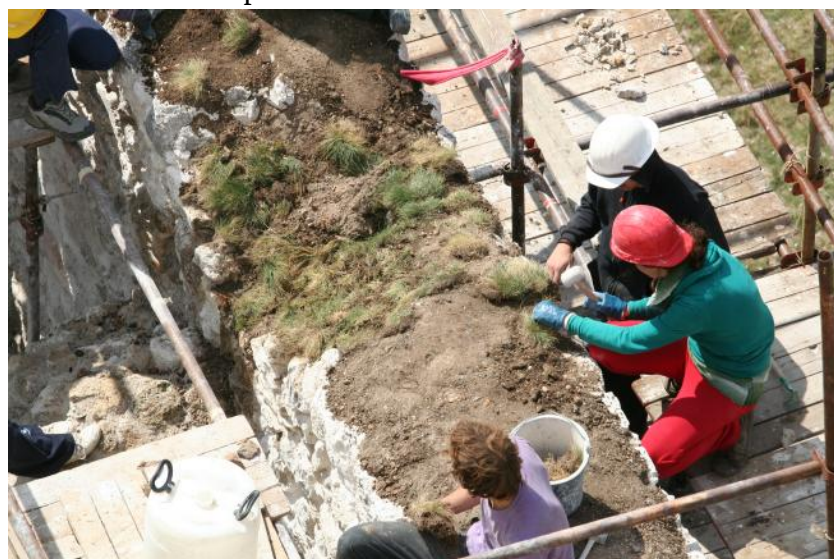
Obr. 8 Spôsob zatrávňovania koruny múru - najprv navrstvením humóznej

sutiny a zeme na premurovanú korunu, následne sadením trsov trávy, 2009.

V prvom kroku išlo o vytvorenie substrátovej vrstvy nasypáním na korunu múru. Táto vrstva pozostávala z humóznej sutiny z pôvodnej koruny múru, odloženej pri rozoberaní. Použila sa sutina z vrchnej vrstvy múru, ktorá obsahovala aj humusovú zložku a mala hnedé sfarbenie, pričom je možné aj doplnenie humóznejšou hlinou z bezprostredného okolia múru. Následne sa na vrstvu uložili trsy trávy, odložené pri rozoberaní koruny múru a doplnili sa trsmi trávy resp. trávovým kobercom zo zeme bezprostrednej blízkosti múrov. Trsy trávy boli uložené prioritne na hranu koruny múru – medzi kamene do škár, aby prekryli maltu a tiež zabránili vyplavovaniu humóznej vrstvy na najnižších miestach koruny. Pri ukladaní boli trsy trávy pre zvýšenie stability zatlačené na substrát aj pomocou gumeného kladiva (Obr.8). Potom bola koruna múru polievaná vodou.

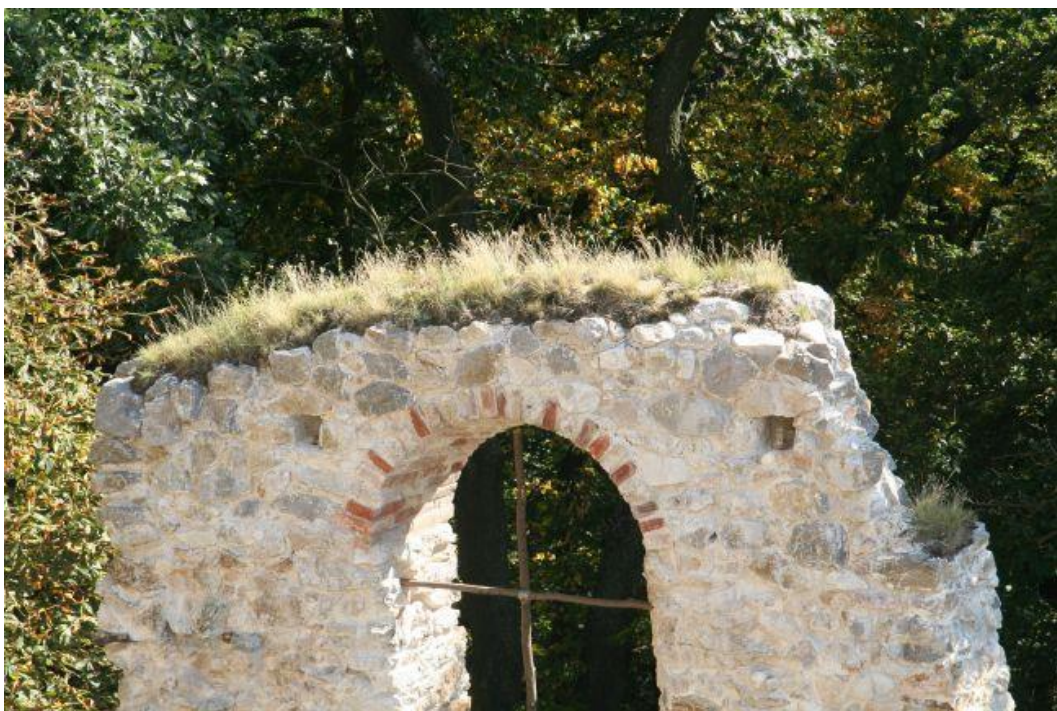
Obr. 9 Koruna múru zatrávnená v roku 2007, stav po 2 sezónach v roku 2009.

Už počas nasledujúceho roka sa na korunách múrov tráva uchytila a vytvorila vrstvu prerastenú koreňmi (Obr. 9).

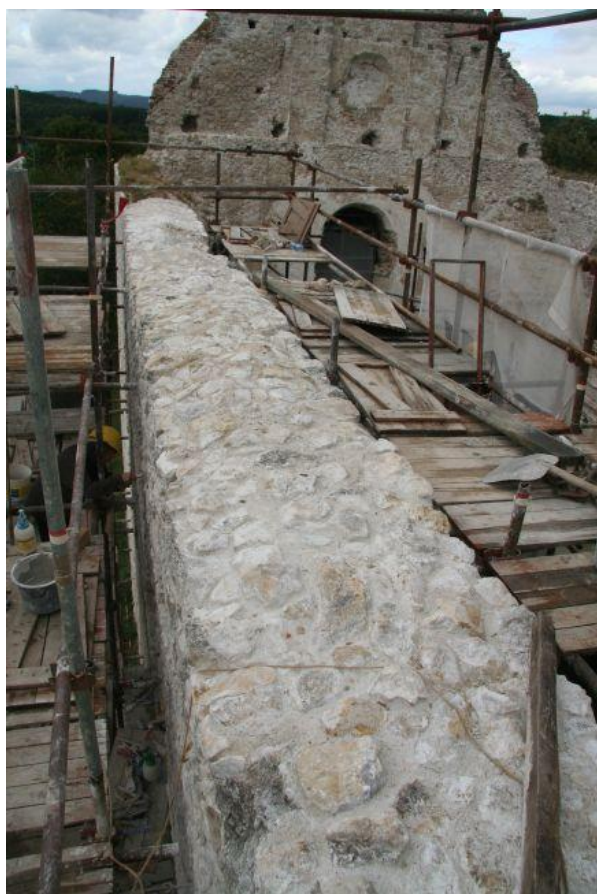
Obr. 10 Koruna západného múru lode kostola - stav po premurovaní koruny, ktorá je pripravená na zatrávnenie. 2009.

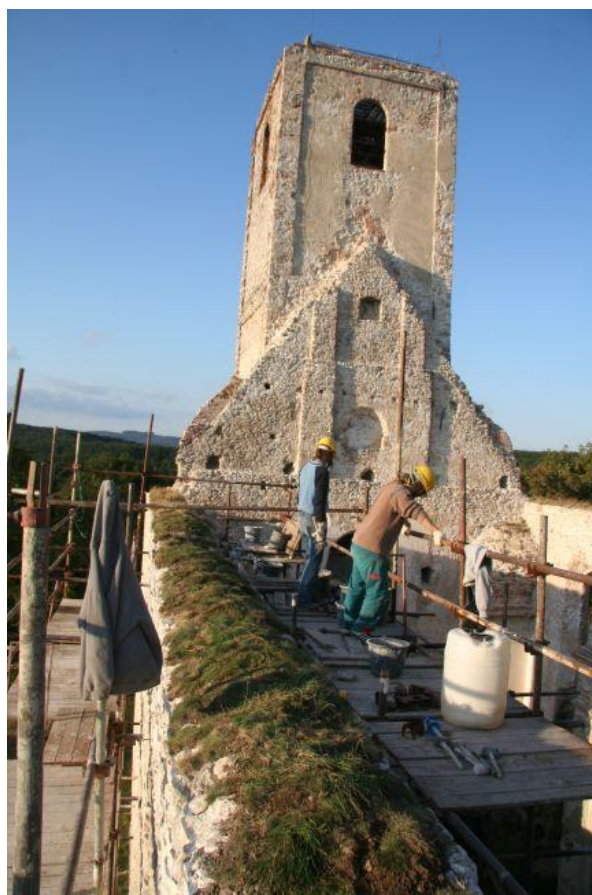
Obr. 11 Koruna západného múru lode kostola - finálny stav po zatrávnení, 2009.
